# Bouwhistorisch onderzoek: Goorestraat 1, Boxtel

31-12-2015

Object: Kartuizerhoeve,  
 Adres: Goorestraat 1  
 5283 RD Bodelmonde  
 Gebruik/beheer: afgebrand / gesloopt

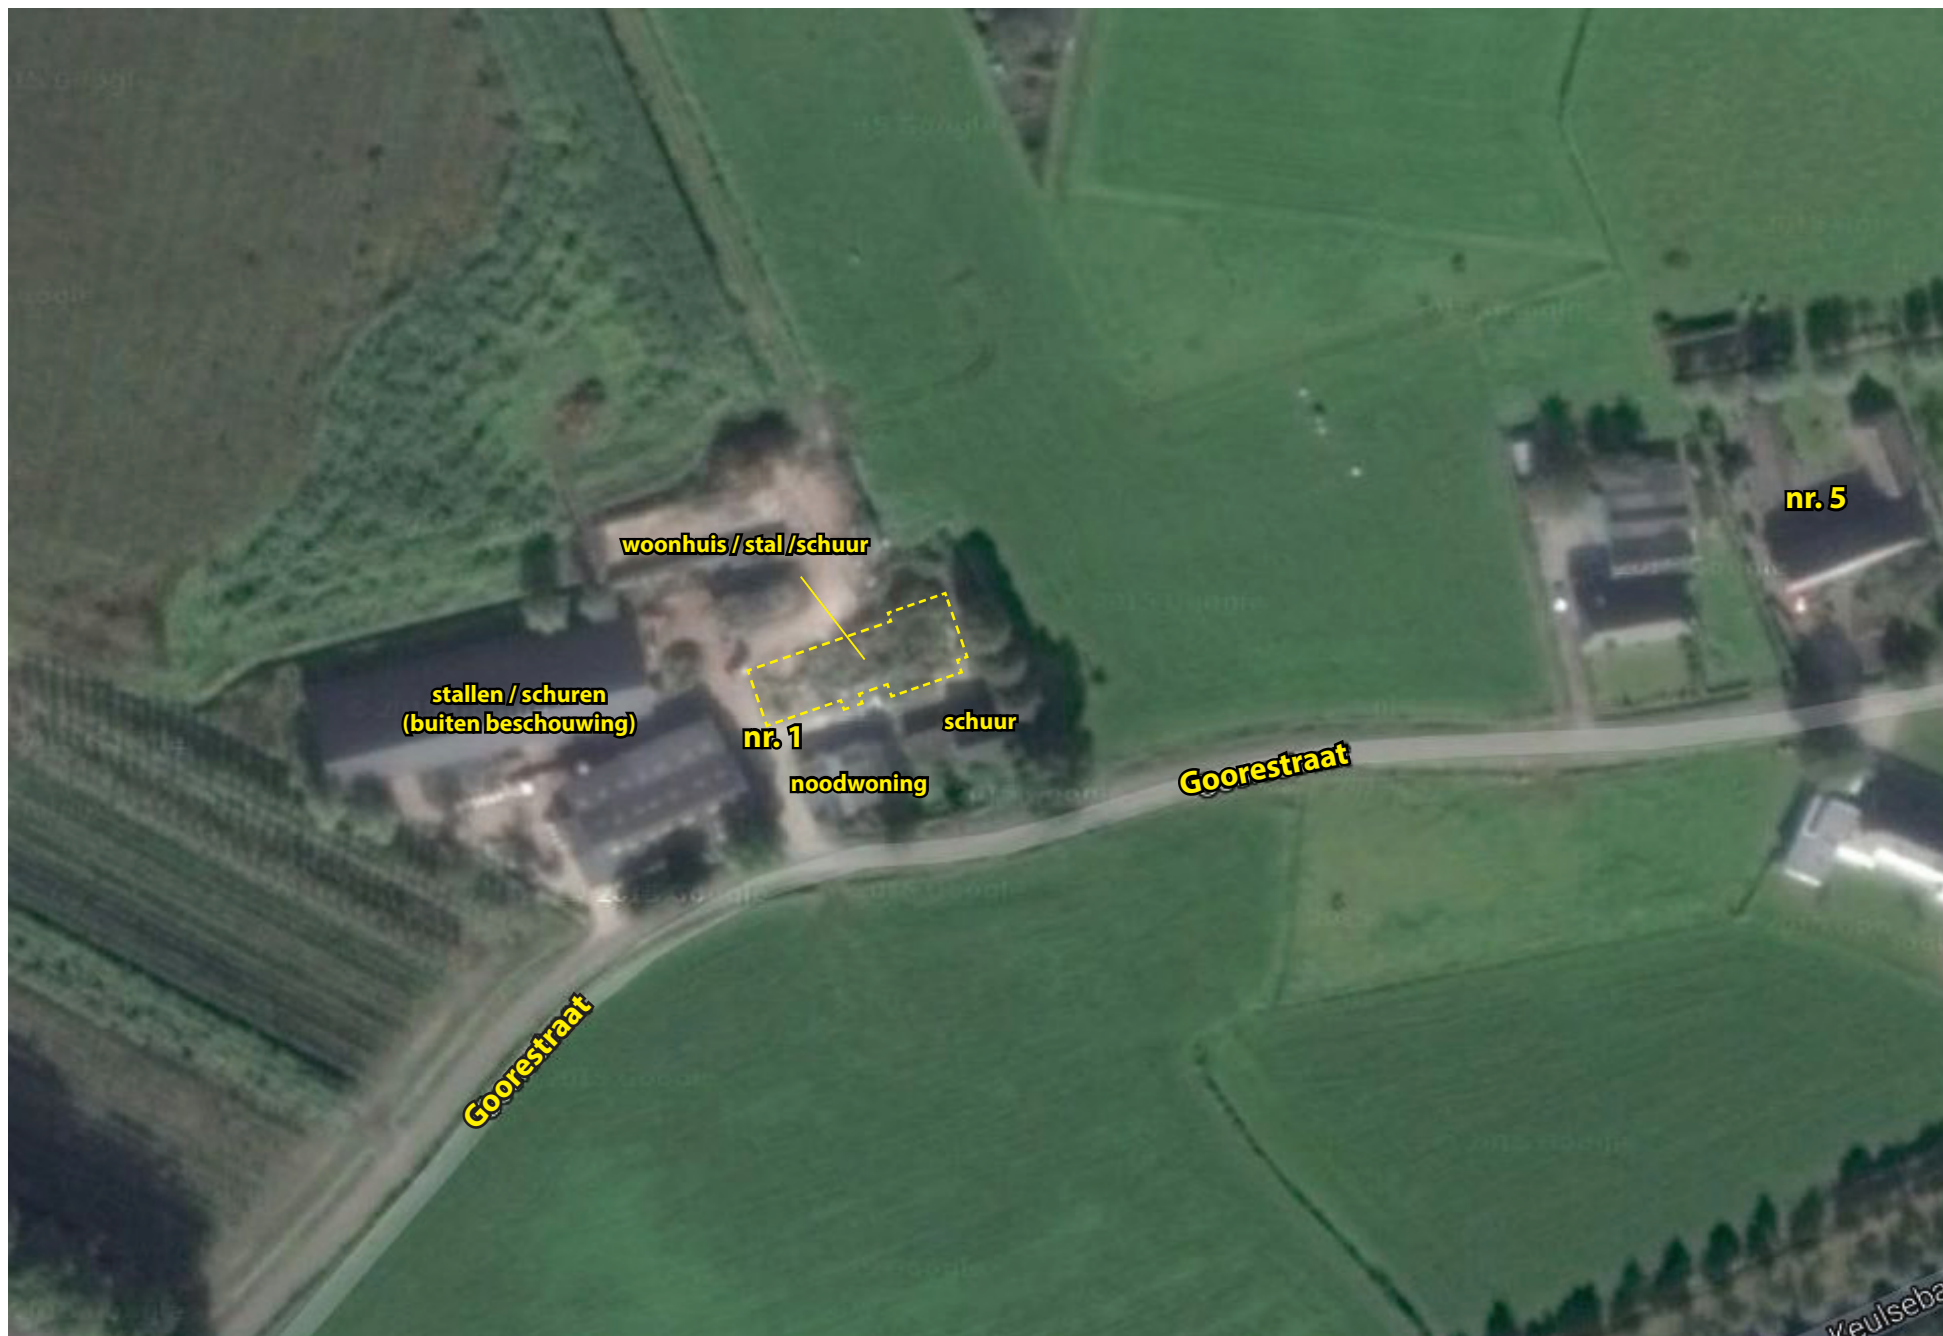
02. Luchtfoto van het complex Goorestraat 1 voor de fatale brand. Google / Aerodata International View 2015

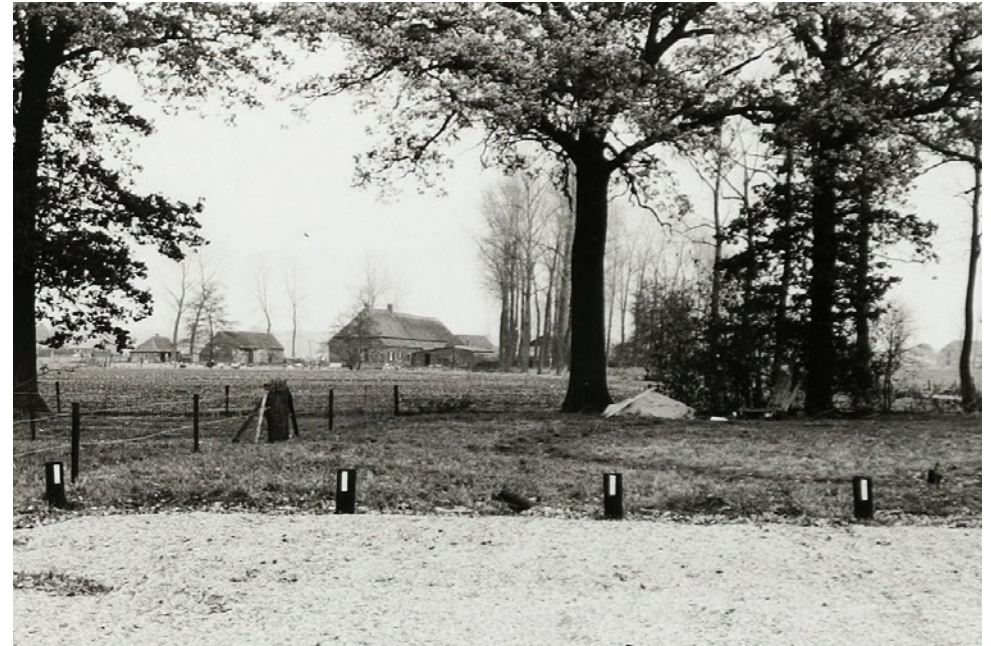
04. De Kartuizerhoeve gezien vanaf de parkeerplaats van de 'Ceulse Kar' in 1980. Provincie Noord-Brabant.

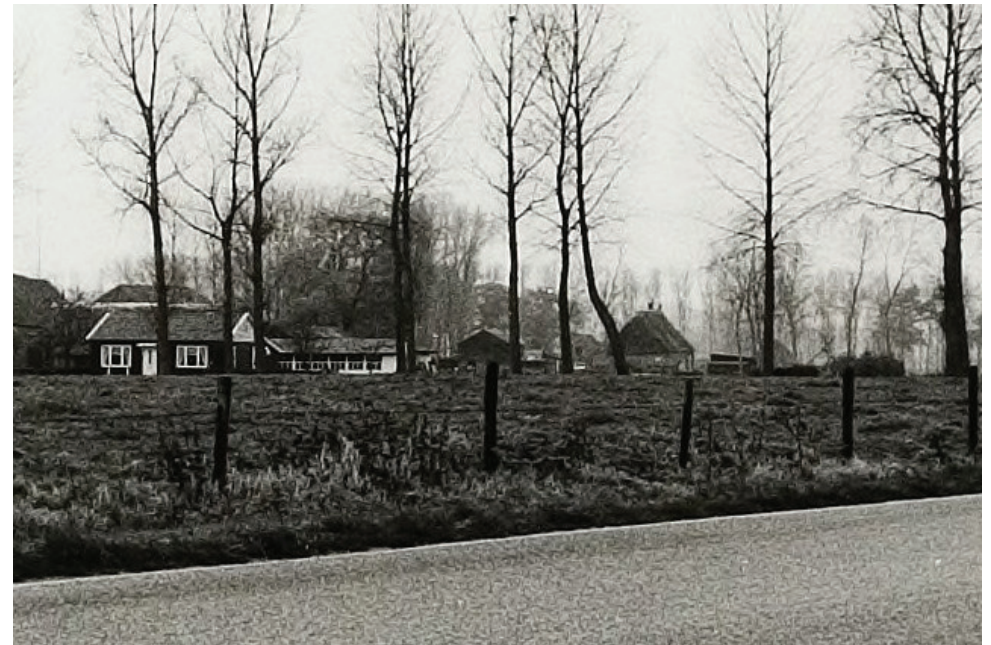
05. De Kartuizerhoeve gezien vanaf de Liempdseweg in 1980. Provincie Noord-Brabant.

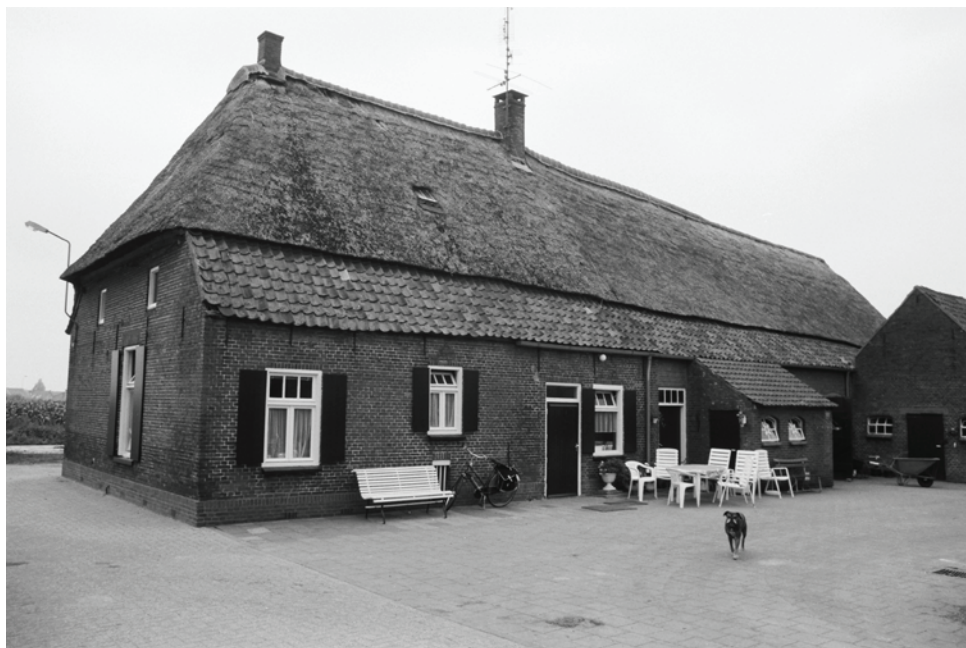
06. Zuidgevel van Goorestraat 1 in circa 1989. BHIC

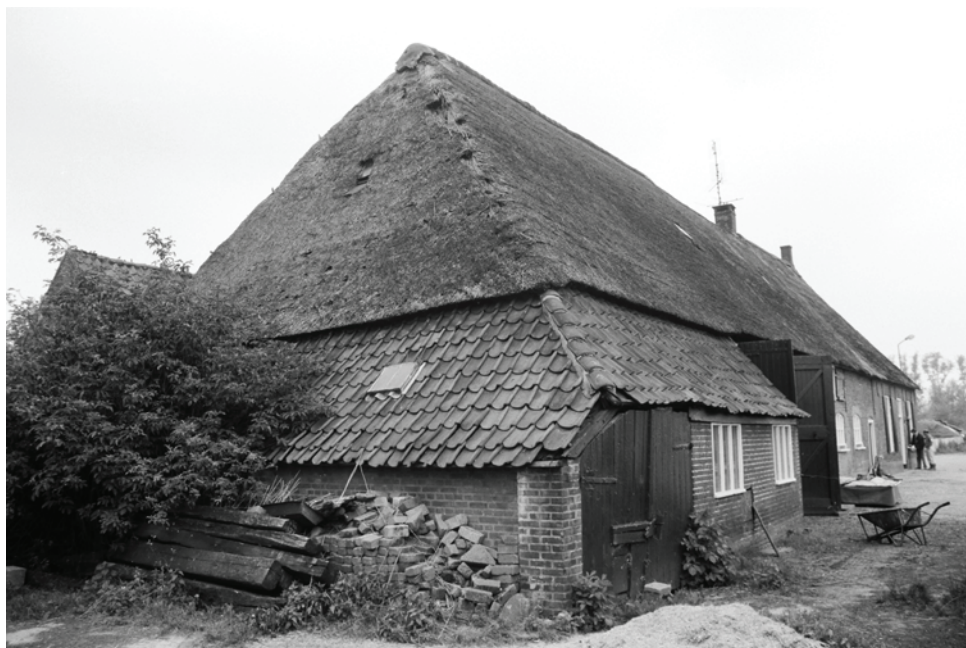
07. Lage Noordoosthoek van Goorestraat 1 in circa 1989. BHIC

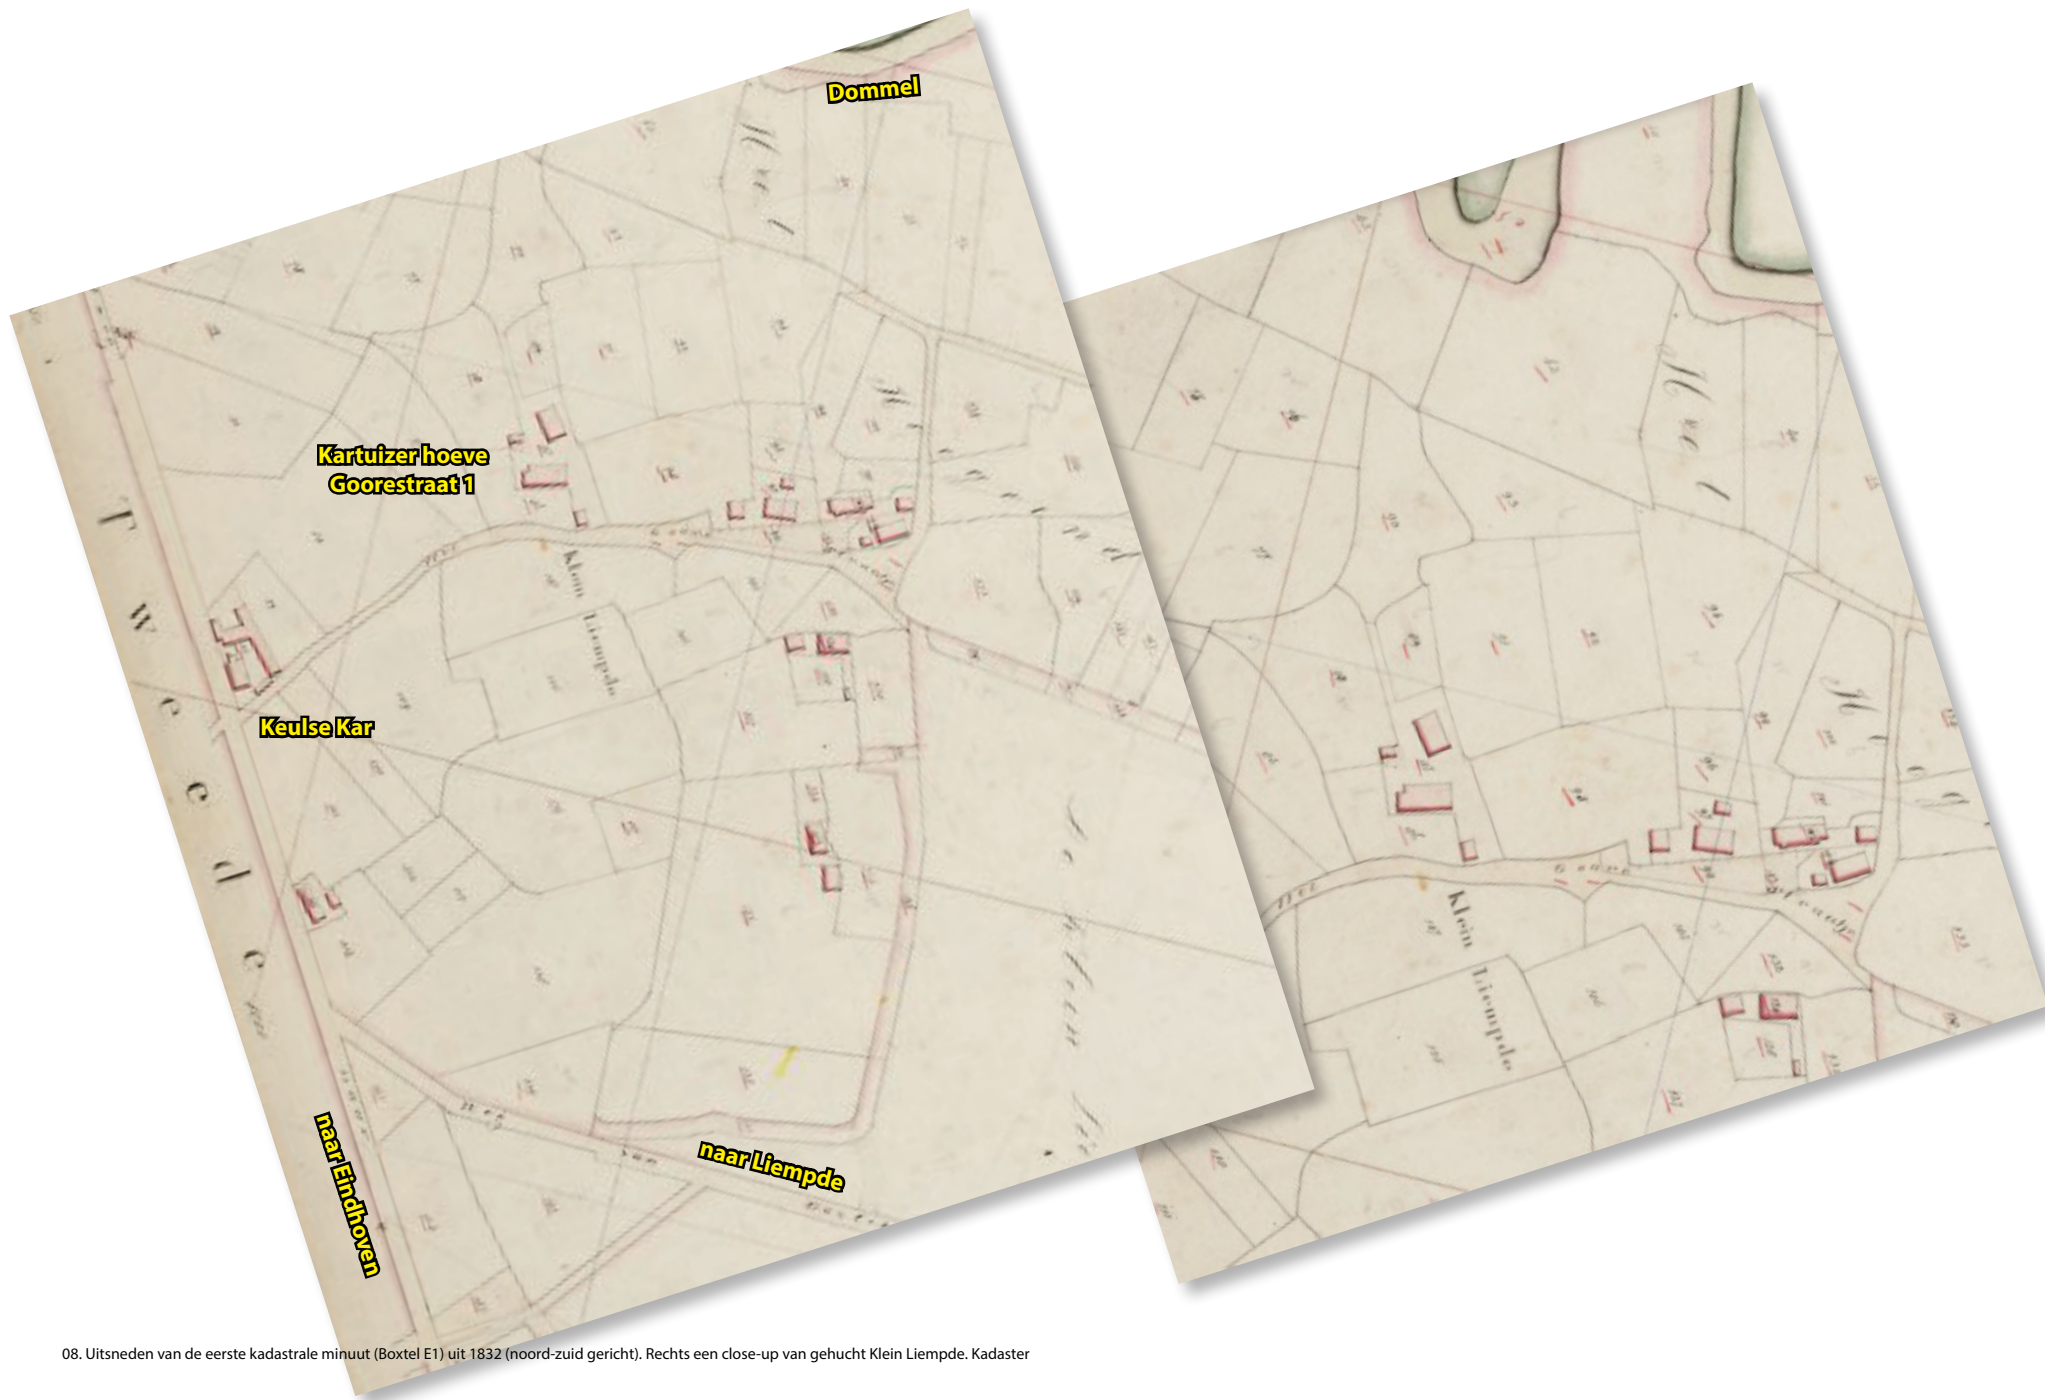
08. Uitsneden van de eerste kadastrale minuut (Boxtel E1) uit 1832 (noord-zuid gericht). Rechts een close-up van gehucht Klein Liempde. Kadaster

De kadastrale minuut van 1832 is de oudste kaart waarop we het erf van de boerderij kunnen zien. Het erf is gelegen tussen de Goorestraat en de huidige Liempdseweg. Het gehucht is aangeduid als 'Klein Liempde'.

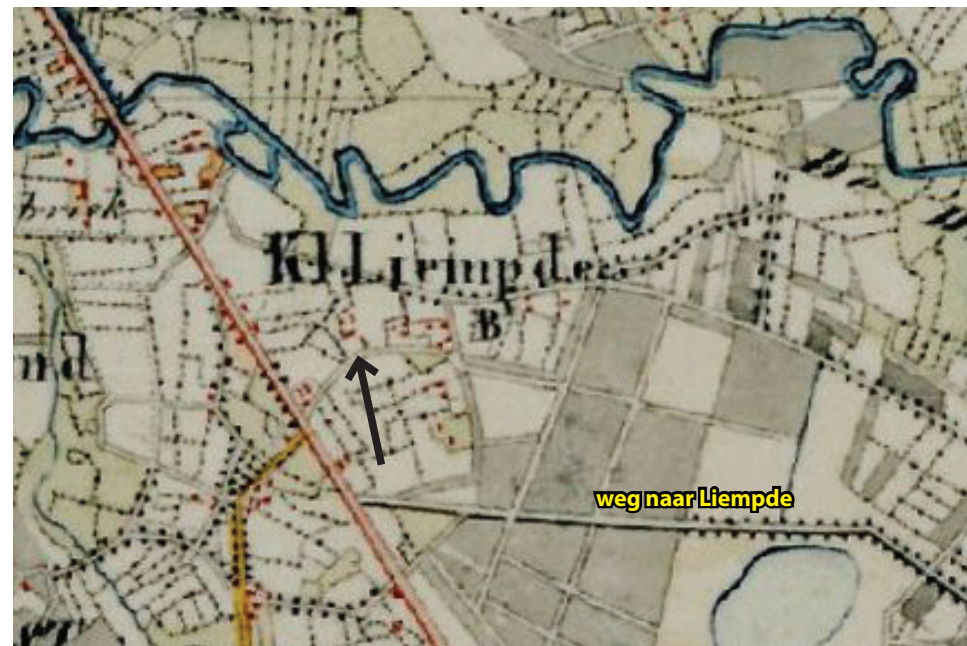
09. Topografische Militaire Kaart (Nettetekening) 1830-1850. Kadaster

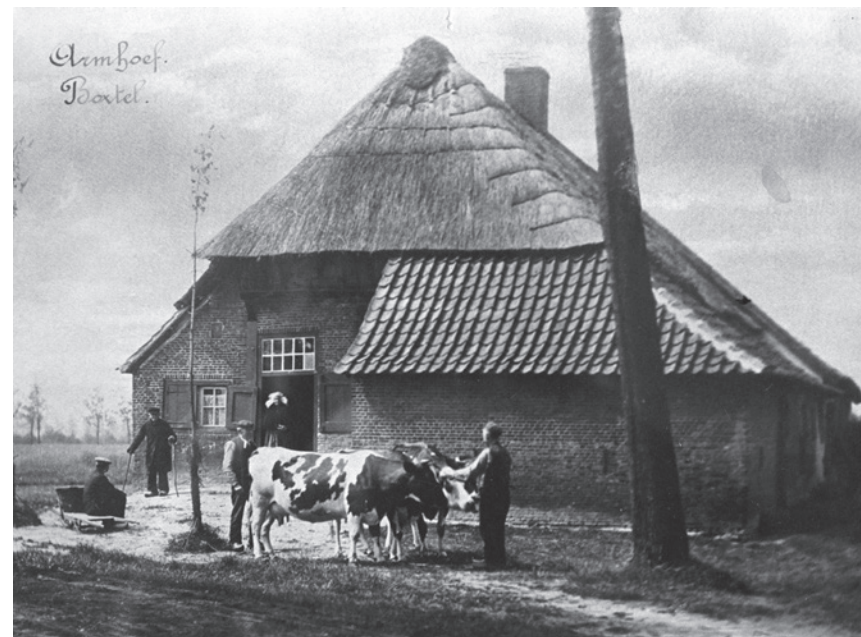
12. De Armhoef te Boxtel (gesloopt) geeft goed weer hoe de Kartuizerhoeve er in het begin van de negentiende eeuw uit moet hebben gezien. BHIC.

27 Op de foto van de Armhoef zien we restanten van het houten gebint en een houten overstekend zolderfront in het 'versteende' muurwerk. Voor een dergelijk zolderfront zijn in Goorestraat 1 geen aanwijzingen gevonden.

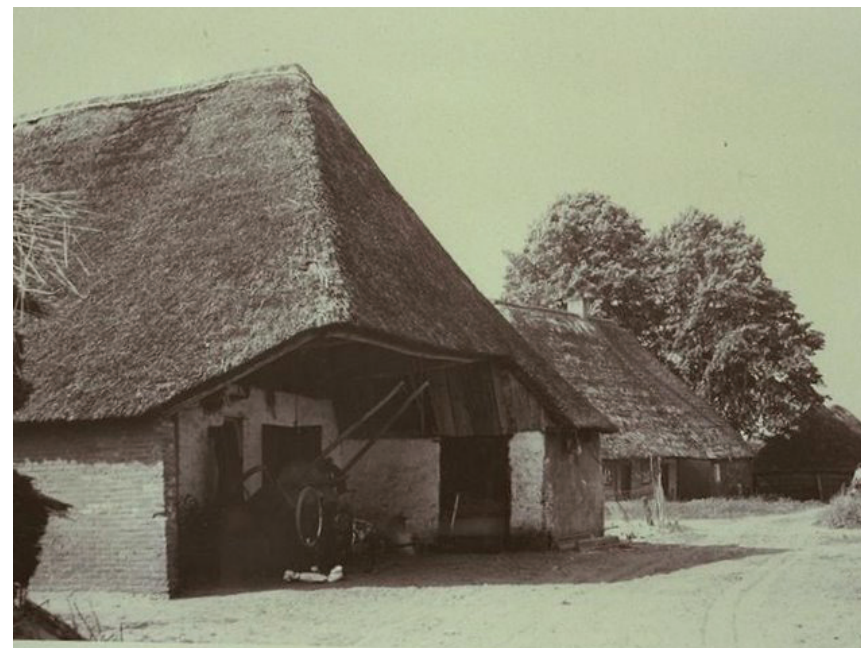
13. Boerderij in Giersbergen met een 'hoekgevel' aan het bedrijfsgedeelte. Heusden Vroeger.

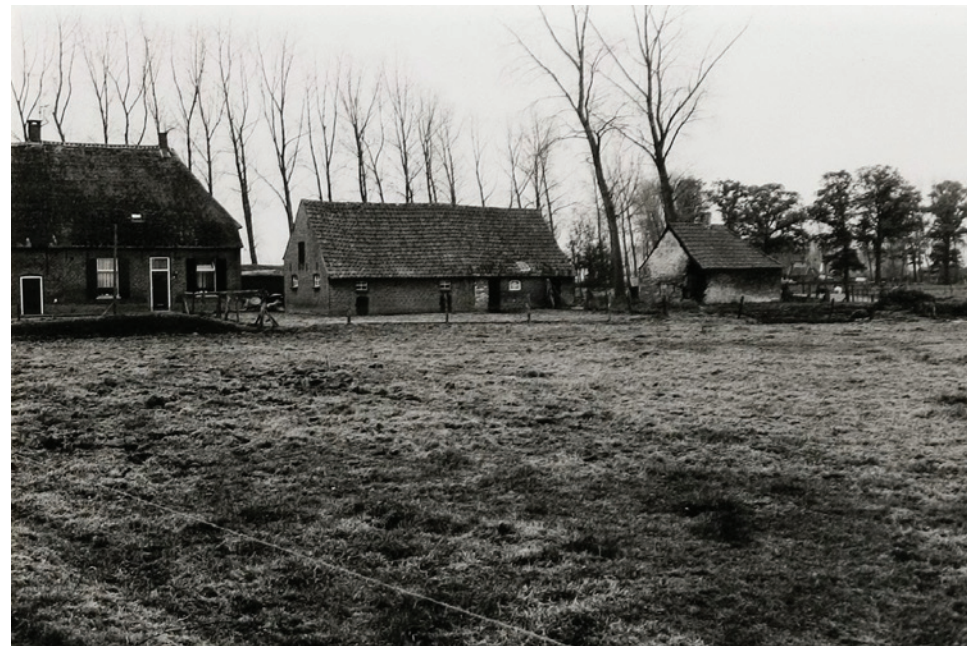
14. Zicht op de Bijgebouwen van de Kartuizerhoeve. Rechts het bakhuis 1980. BHLIC

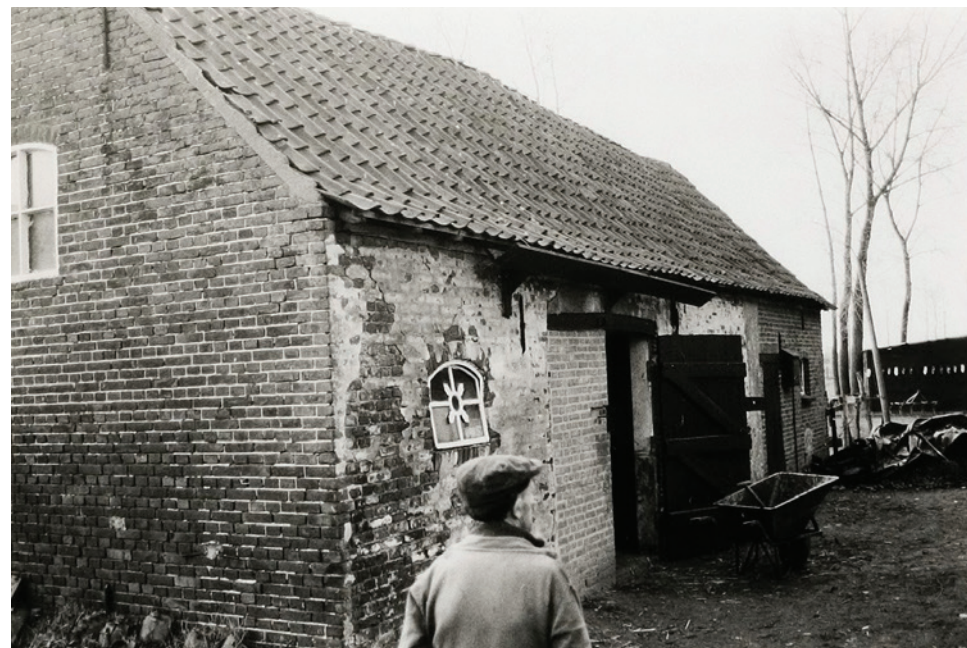
15. Het bijgebouw naast het bakhuis in 1980. Provincie Noord-Brabant.

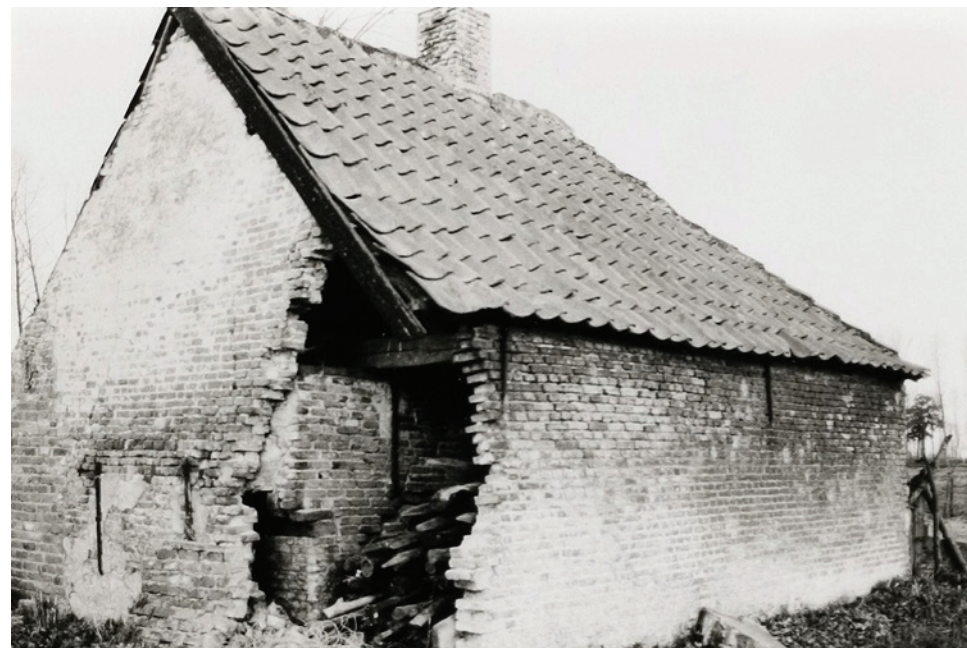
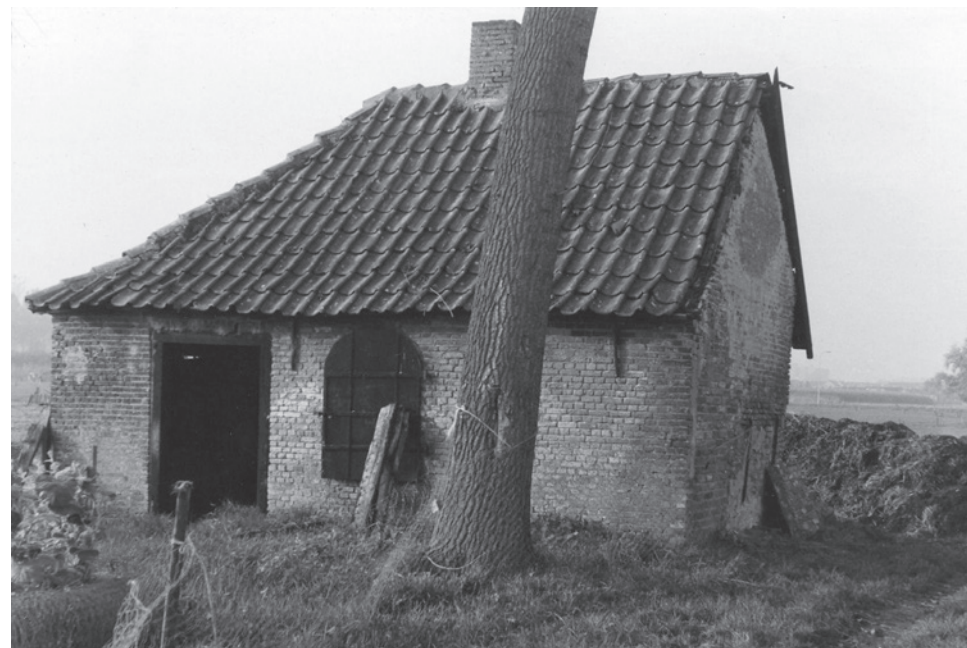
19-20. Het bakhuis van twee zijden gezien. Het huisje is kort voor de sloop gefotografeerd in 1980. Provincie Noord-Brabant.

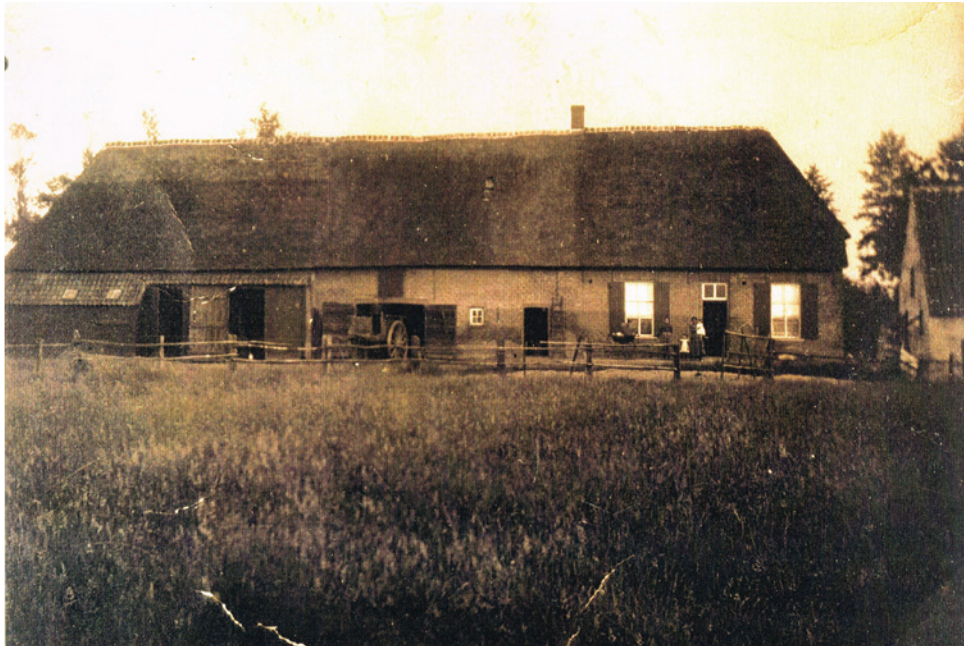
21. De foto van circa 1910-1920 toont nog heel mooi hoe de boerderij bij de verbouwing van 1892 bedoeld was. BHIC

Op de oudst bekende foto van ca. 1910-1920 zien we een grote trotse boerderij zoals deze door Cornelis Peijnenburg in 1882 gebouwd is (afb. 21). Zo te zien zijn er aan het exterieur nog geen wijzigingen doorgevoerd. De boerderij is een langgestrekt volume dat in plattegrond naar de oostzijde breder was. Het dak is met stro gedekt is aan beide zijden afgewolfd en heeft een schoorsteen en enkele dakvensters. Het dak loopt bij het schuurgedeelte tot laag bij de grond af en is ter plaatse van het bredere deel van dakpannen voorzien. Het woonhuis is te herkennen aan de toegangsdeur met bovenlicht die geflankeerd is door een tweetal zesruits-schuifvensters met luiken. Een mooi detail in de gevels van het woonhuis is de aanwezigheid van ventilatieroosters. Deze zijn te herkennen aan de zwarte stippen boven aan de muren. Aan de gevel van het stalgedeelte links naast het woonhuis is de inrichting, van wat destijds nog een potstal moet zijn geweest, goed te zien. Op de scheiding met het woonhuis zien we de loopdeur naar de voorstal of voergang. Van daar uit werden de koeien van voeder voorzien. Voor een beetje lichttoetreding is een klein venster geplaatst. Waar de kar staat staan de staldeuren letterlijk wagenwijd open. De gevelopening is door een licht getoogde balk overspannen. Boven de staldeur is een hooiluik aangebracht zodat men naast de deel ook via de buitenzijde de hooizolder kon 'voltassen'. Zo'n hooiluik in de lange gevel zie je hier vaker en vrij algemeen in de omgeving van onder andere gemeente St. Michielsgestel<sup>9</sup>. De schuur is herkenbaar aan de hoge inrij- of deeldeuren. In het geval van de Kartuizerhoeve zijn dat er twee naast elkaar. Ten opzichte van de gevel komen deze wat naar buiten. De rechter deur zit vermoedelijk op de locatie waar ook in de eerste fase van de boerderij het hooi naar binnen werd gebracht. Links naast de inrijdeuren zien we dat de boerderij in 1892 deels nog in houten wanden gebouwd is. Bij de boerderij is ook het bijgebouw te zien dat reeds in baksteen gebouwd en met dakpannen gedekt is en aan de veldzijde een lagere gevel heeft dan aan de zijde van de boerderij. Het erf is met een houten hek afgeschermd. De ondergrond zal vrijwel niet of slechts deels verhard zijn. Tijdens de archeologische opgravingen is voor de inrijdeuren een oude bestrating van 'kinderkopjes' gevonden (afb. 57).

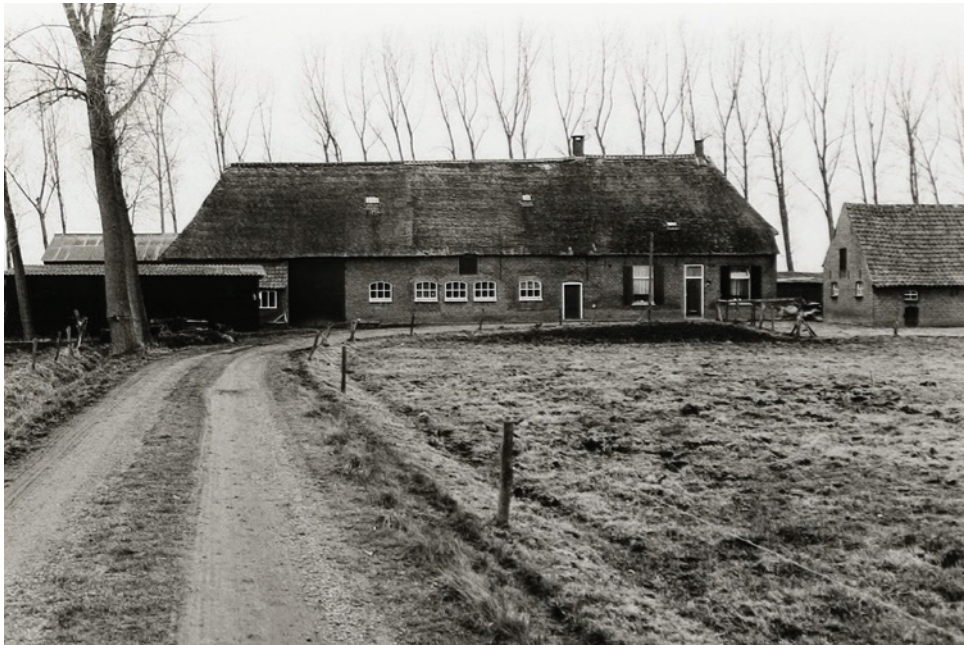
22. Het voorkomen van de boerderij in 1980 wijkt op enkele visuele onderdelen af van de oorspronkelijke situatie uit 1892. BHIC

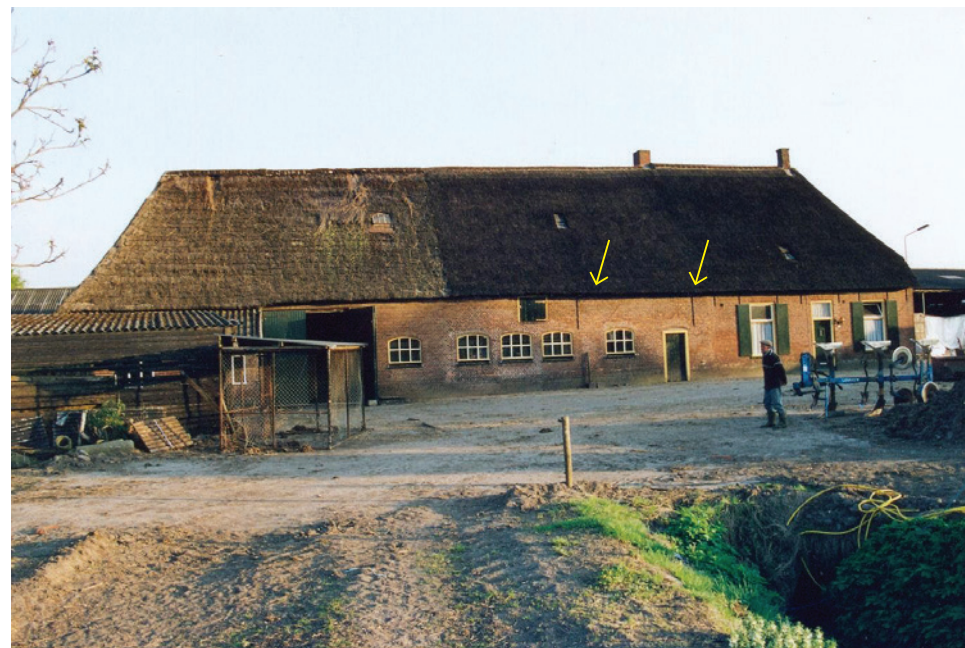
24. Exterieur van de boerderij in 2003. De grote schootankers geven de positie van de gebinten aan. August van Vught heemkundekring

Op de foto's die tijdens het Monumenten Inventarisatie Project (Provincie Noord-Brabant) genomen zijn is het gebouw nog beter in detail te zien (afb. 24-26-29). De modernisering van zowel het bedrijfs- als het woongedeelte hebben zich doorgezet. De gietijzeren stalramen hebben inmiddels allemaal plaats gemaakt voor betonnen modellen. De ramen in de voorzijde van het woonhuis zijn van de roedeverdeling ontdaan en voorzien van grotere glasvlakken. Wat we op deze duidelijke foto zien is dat de muurankers een verschil aanduiden in de achterliggende constructie. De dicht bij elkaar en hoog geplaatste ankers in het woonhuis duiden op een zogenoemde enkelvoudige balklaag. De lange ankers in het stalgedeelte markeren de achterliggende oudere houten constructie (gebint). Aan de lage positie is de hooizolder boven de stal te herkennen. Vlak onder het overstekende dak aan de zijgevel zien we de houten ligger die deel uit maakte van de oudere constructieonderdelen van de boerderij. Aan beide zijden is de balk opgelegd op de houten 'langsplaten' die blijkens de foto's van de brand nog steeds het dak droegen. Een aanblik van de achtergevel biedt het gebruikelijke beeld van een niet-representatieve gevel. Dat beeld is (tussen 1920-1941) representatiever gemaakt door de dakpannen en de installatie van een voordeur in het achterdeurkozijn. De overige gevelopeningen hebben vensters volgens dedecoratieve mode uit de voorafgaande periode voor de oorlog. De positie die ze innemen moet dezelfde zijn als voordien. Eventuele verstoringen in het metselwerk die voor een bouwhistoricus aanwijzingen geven om oudere toestanden te kunnen reconstrueren zullen zich achter de vensterluiken hebben bevonden. De asymmetrische positie van het opkamerraam boven het getraliede kelderlicht en het zware kozijn naast de 'voordeur' kunnen suggesties geven voor een voorzichtige reconstructie van een oudere situatie. Op de jongere afbeelding 30 is zichtbaar dat ook de deur naar de voorstal van een ouder type is. Het opkamervenster kan, zoals bij andere onderzoeken is aangetoond, vanuit een wens naar meer daglicht aan één zijde verbreed zijn. De deur met een vieruits bovenlicht met vaste roeden kan evenals overige onderdelen in deze 'informele' gevel hergebruikt zijn uit een ouder gebouw.

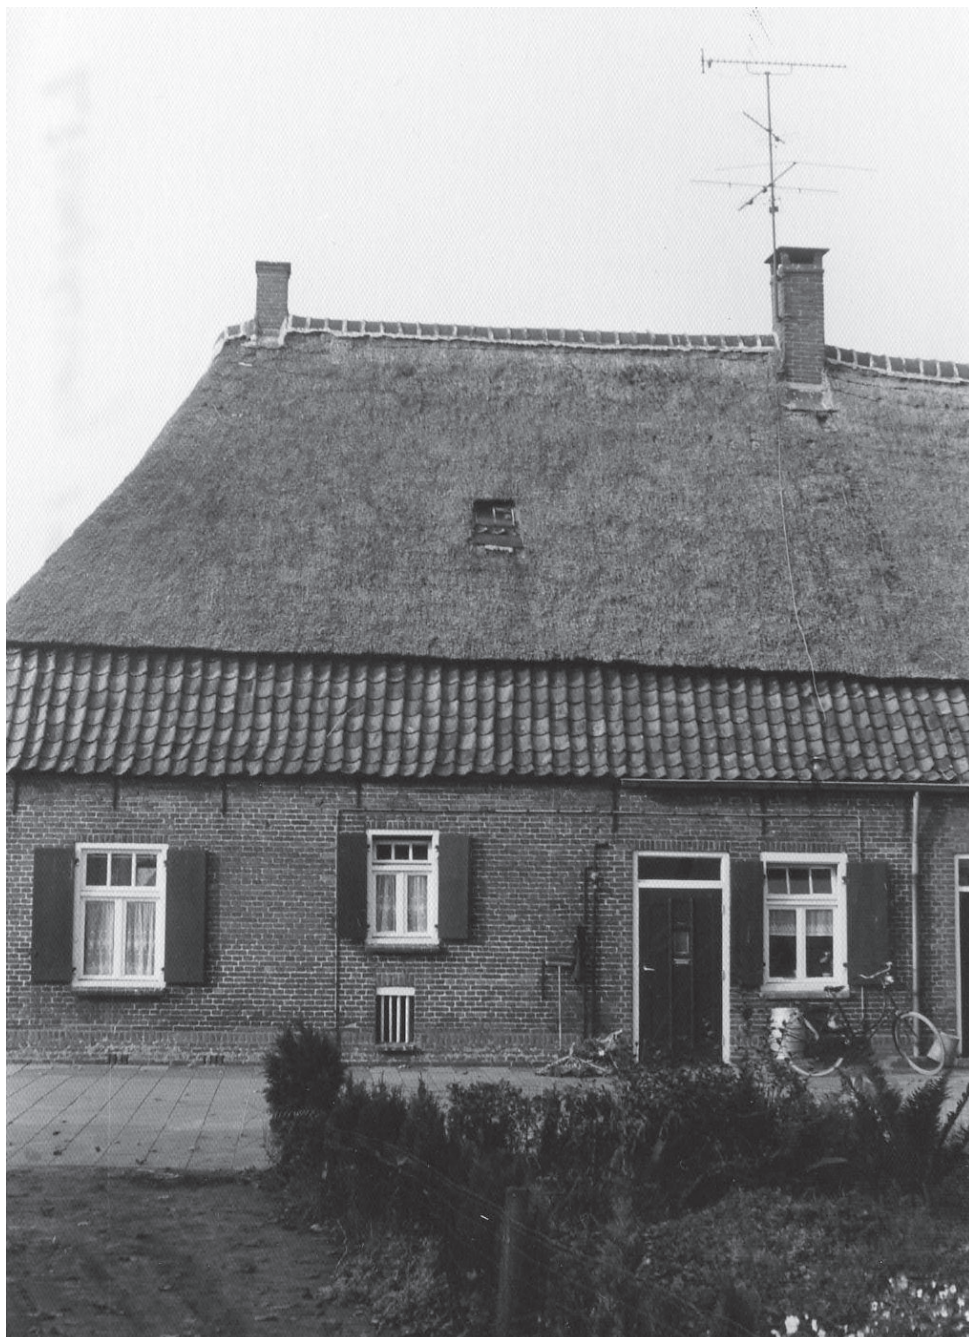
25. Zuidzijde van het woonhuis in 1980. Provincie Noord-Brabant.

Door de veranderende eisen op het gebied van onder andere hygiëne worden agrarische gebouwen vaak met het grootste gemak aangepast. Zo ook de boerderij Goorestraat 1. Door de overheid werd onder andere gestimuleerd om de potstal om te bouwen tot een 'Hollandse stal' of 'grupstal'. Daarbij werd de mest niet meer opgevangen in de verdiepte vloer waar de koeien de mest met een toevoeging van onder andere heideplaggen tot een bruikbare en vruchtbare grondverbeteraar door elkaar werkten. Door de introductie van kunstmest werd de productie van koemest minder belangrijk geacht dan een hygiënische productie van melk. (Rechts op afbeelding 26 zien we dan ook dat aan de achterzijde van het huis de melkbussen te drogen hangen.) Daarom werd er een hygiënische grup gemetseld die de gier in een gierkelder verzamelde. Samen met de bouw van een dergelijke gierkelder verdween ook de potstaldeur, werd de stal vergroot en werd er meer daglicht binnengebracht. De aanbouwen (stal en melkhuis of plee) aan de zuidzijde van de boerderij zijn waarschijnlijk ook in deze periode aangebracht. Op een foto uit 1959 is te zien dat de houten wanden van de schuur door baksteen vervangen zijn. Om de nieuwe stal te vergroten is de potstaldeur dichtgemetseld. De hoge inrijdeuren zijn gelijk met de hoge gevel geplaatst waardoor men een hogere inrijhoogte kreeg. Dat een inrijdeur later dan de potstaldeur werd dichtgemetseld zien we aan de introductie van het eerste betonnen stalvenster in het nieuwe muurdeel. De oudere stalen stalramen waren vermoedelijk al een flinke vooruitgang in het lichter en luchtiger maken van de grupstal. Het gietijzer werd vaak bros of roestte aan elkaar. Na de tweede wereldoorlog leidde dat tot de komst van het betonvenster met ventilatiesleuf. Opvallend is dat de onderzijde van alle buitengevels voorzien zijn van een nieuw 'trasraam'. Dit harde metselwerk is waarschijnlijk ter vervanging van slecht en vochtig metselwerk aangebracht. Uit het archeologisch onderzoek bleek dat men oudere zachte stenen heeft hergebruikt om de nieuwe wanden te funderen. Daarnaast werd er een dik pak zwarte grond onder de funderingen aangetroffen. Mogelijk dat deze combinatie er voor gezorgd heeft dat de muren relatief snel vervangen moesten worden. Niet alleen het bedrijfsgedeelte werd vernieuwd. In het woonhuis zijn nieuwe vensters met klepramen geplaatst, de stijl hiervan doet denken aan de jaren '20 van de vorige eeuw. Naast de nieuwe vensters is er ook geïnvesteerd in een nieuwe haard wat we zien aan de tweede schoorsteen die boven het wolfeind is geplaatst. Het dak is blijkens het ingedekte jaartal in 1941 vernieuwd. Of de dakpannen aan de zijde van de Goorestraat er toen zijn opgelegd of er altijd al hebben opgelegen is niet duidelijk. Doorgaans wordt dat als een modernisering of verbetering gezien van het strodak. Daardoor valt te veronderstellen dat de dakpannen bij het belangrijker worden van de Goorestraat op het achterdak gelegd zijn. Hierdoor kreeg de informele achtergevel vermoedelijk meer aanzien. Het feit dat de toegangsdeur tot de bijkeuken er op afbeelding 25 uit ziet als een voordeur.

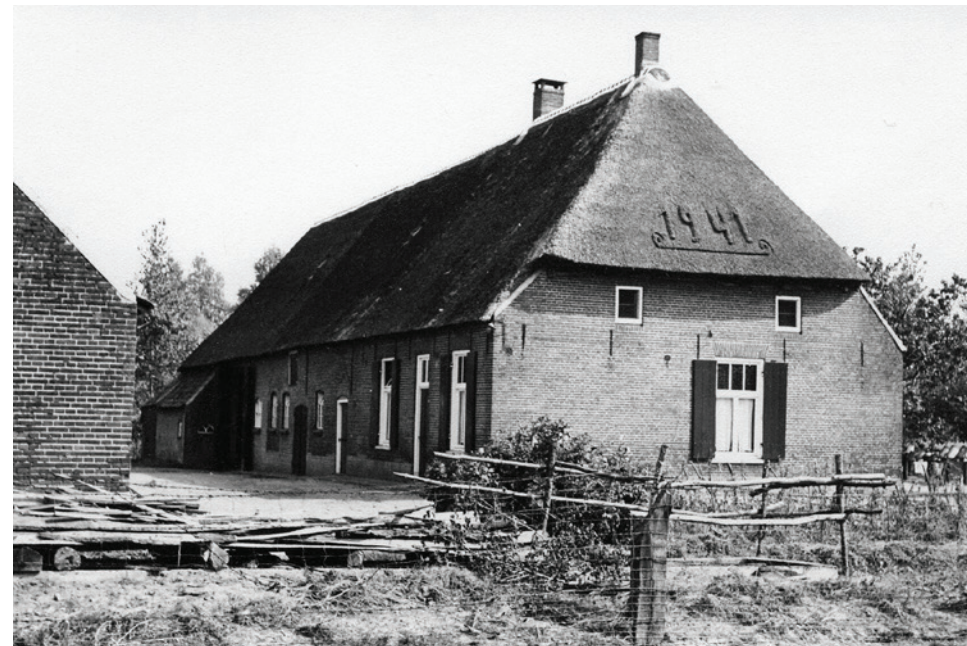
26. Zicht op de Kartuizerhoeve vanuit het noordwesten, naar in 1959. BHC

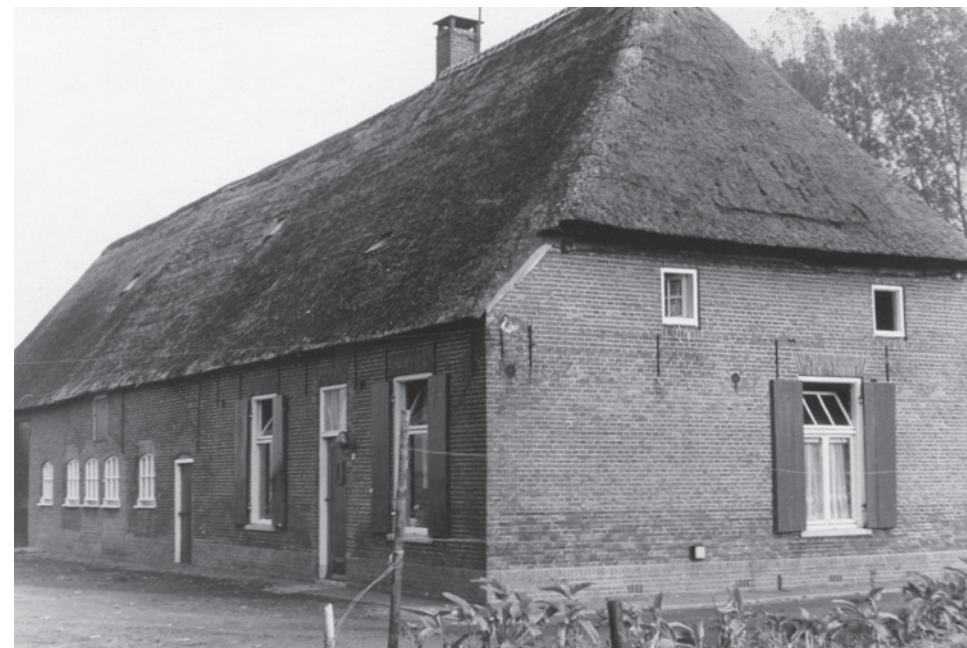
27. Zicht op de Kartuizerhoeve vanuit het noordwesten in 1980. Links de recente betonnen stalramen. Provincie Noord-Brabant.

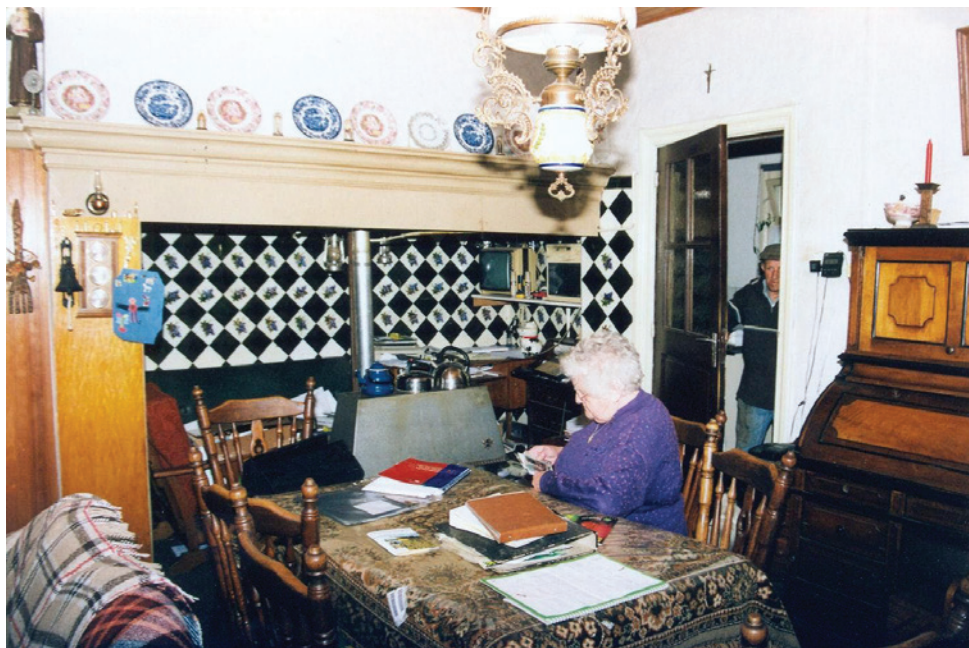
28. Interieur van de huiskamer met de haard in 2003. August van Vught heemkundekring

Van het interieur zoals dat in gebruik was hebben we enkel een foto van de schuur en een van de woonkamer. De laatste foto geeft ons een blik op de woning zoals deze door de ouders van Hennie Peijnenburg gebruikt werd. De oude schouw is enkel als warmtebron in gebruik en heeft een betegelde achterwand en een geprofileerde haardbalk. Deze is aan de linker zijde voorzien van een kast waar de douche in was opgenomen. Buiten de betimmeringen en recente afwerkingen zoals het behang zien we enkel de deuromlijsting rond de hoge binnendeur. De paneeldeur zal ooit vervangen zijn door een nieuwer model. De secretaire die tegen de wand staat geeft mogelijk een beter beeld van hoe het interieur er in 1892 uit gezien moet hebben.

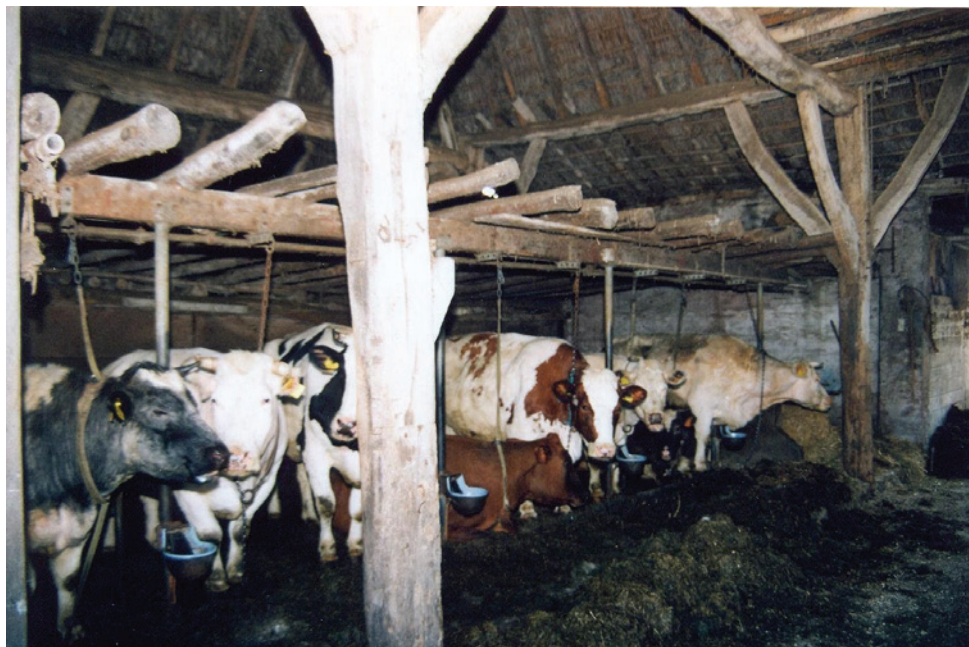
29. Interieur van de schuur die als stal is ingericht in 2003. Het gebint is van de oude Vlaamse schuur. August van Vught heemkundekring

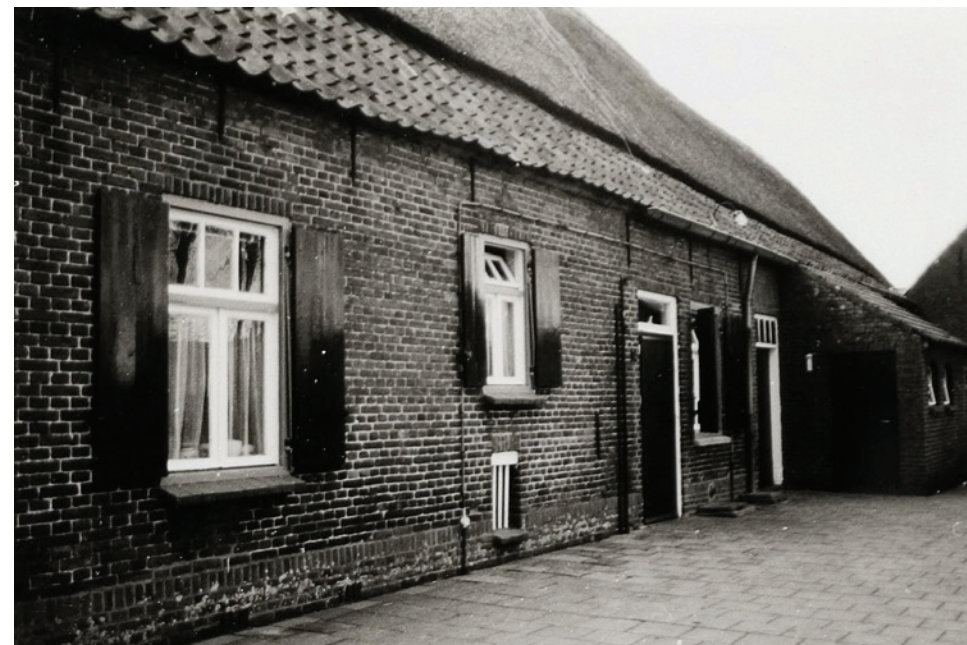
30. Zicht op de straatgevel van de Kartuizerhoeve in 1980. Het oude kozijn (rechts) is opgenomen in jonger metselwerk. Provincie Noord-Brabant.

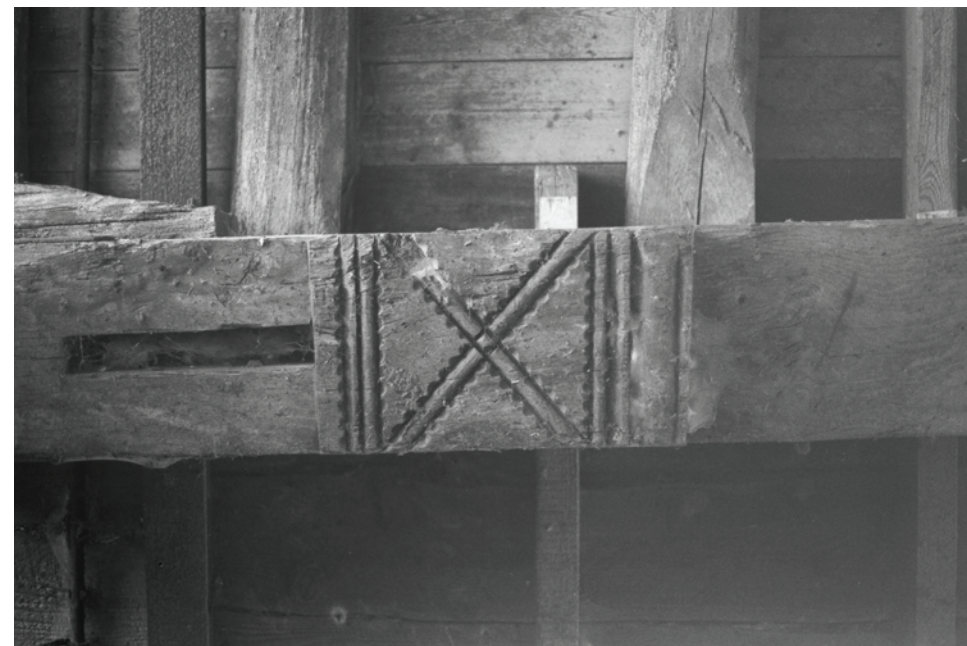
31. Bewerkt 'vast' sleutelstuk, Goorestraat 1. BHIC
