# Bouwhistorisch onderzoek: Goorestraat 1, Boxtel

31-12-2015

Object: Kartuizerhoeve,  
 Adres: Goorestraat 1  
 5283 RD Bodelmonde  
 Gebruik/beheer: afgebrand / gesloopt

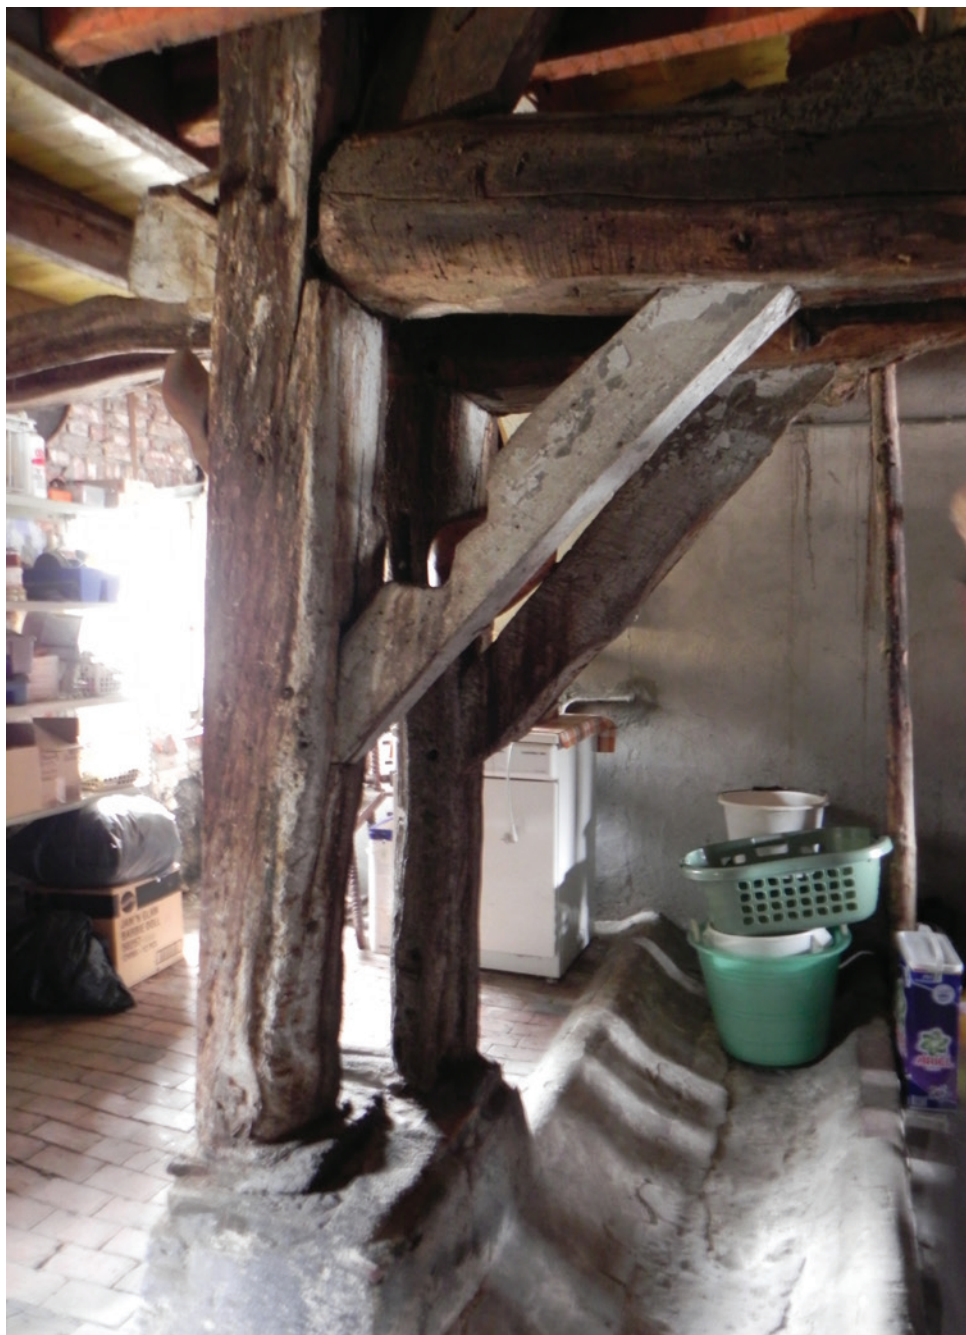
32. Dubbel gebintpaar in boerderij Dorpsstraat 112 in Schaft (Valkenswaard) tijdens de rondgang op de vriendendag van Stichting de Brabantse boerderij in 2014. JvL 2014.

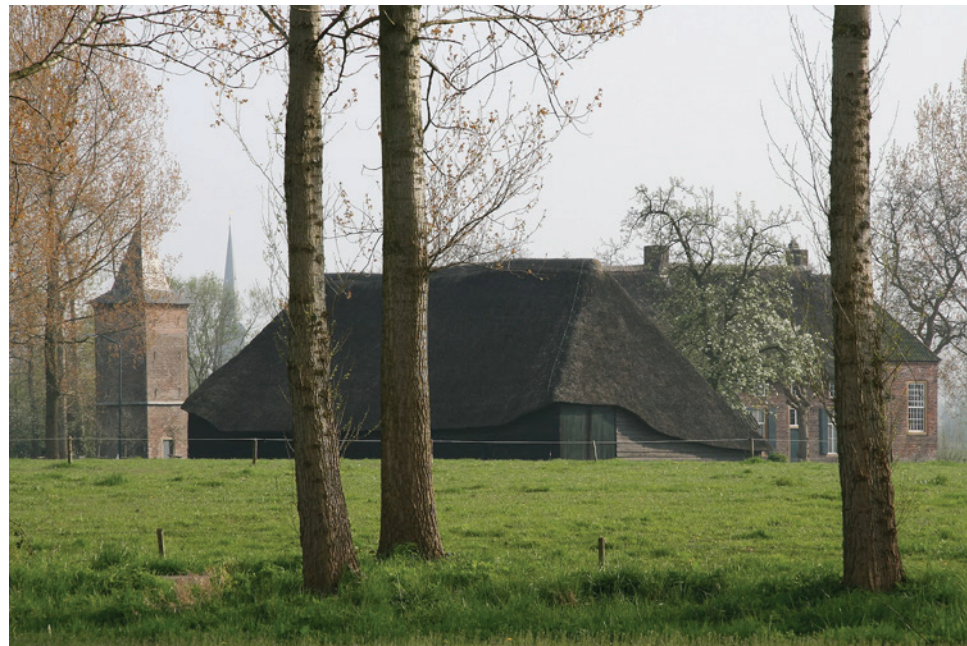
34. Vlaamse schuur uit 1525 van het Groot Duijfhuis in Kasteren onder Liempde. Brabant bekijken

Dick Zweers meent dat de datering van de Vlaamse schuur die in 1892 aan het hoofdgebouw is toegevoegd, problematisch is. Hiermee doelt hij op de oorspronkelijke substantie van de schuur. Er zijn, voor zover bekend nog maar twee Vlaamse schuren gedateerd: die van het Groot Duijfhuis (1525) in Liempde (afb. 34). Van een andere, Velderseweg 1 is de vermoedelijke datering 1718, (archivalisch).

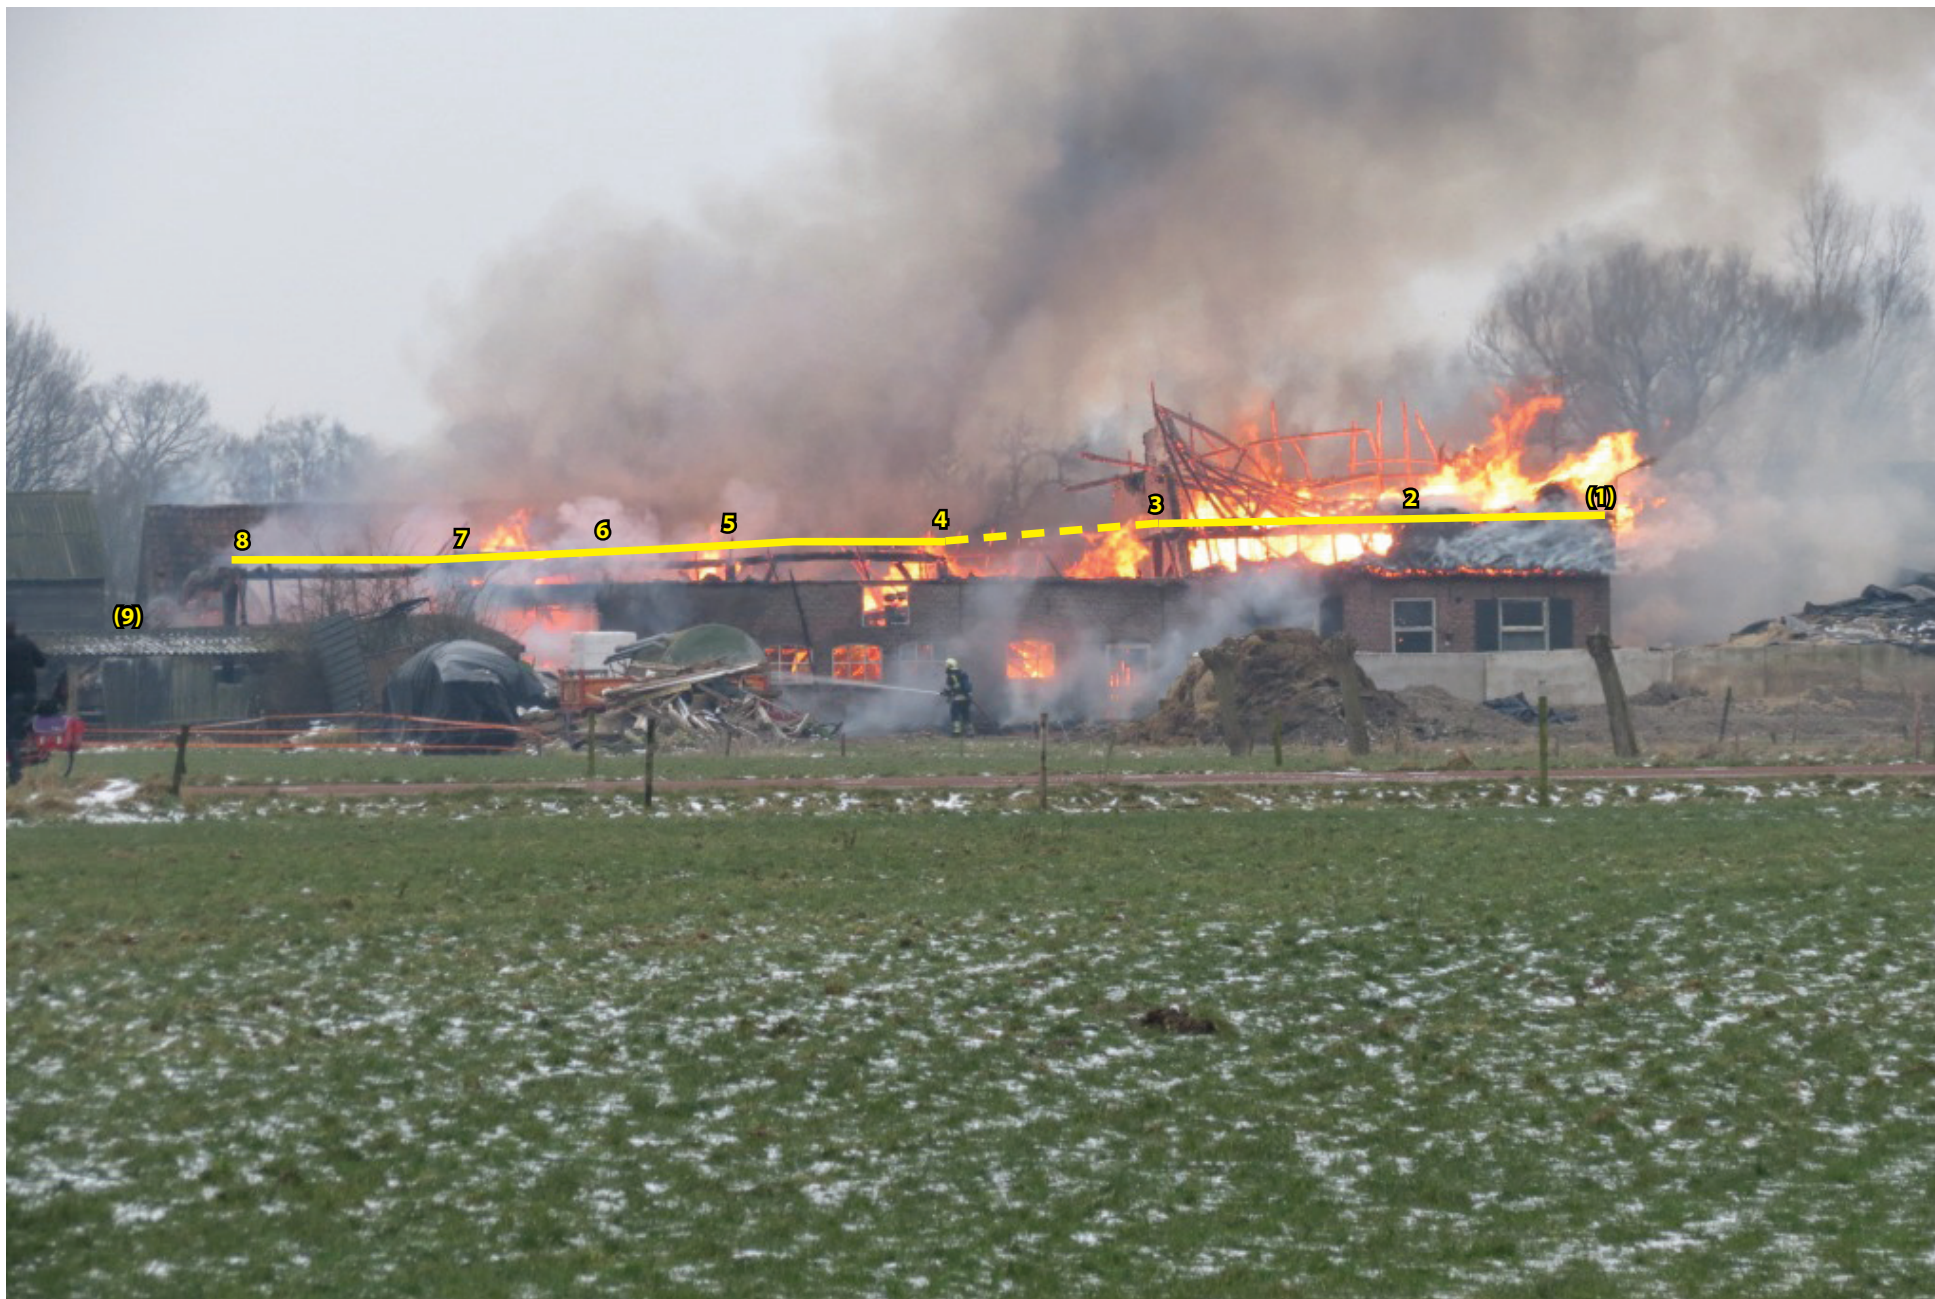
35. Tijdens de brand kwam het hele gebint vrij te liggen. Van de langspaat is een deel tussen de lussen weggefallen. Met nummers zijn de stramienien waarop de gebintstijlen staan aangeduid. Brabant Centrum, Ad Ligtenberg.

Vanaf de noordkant gezien krijgen we een goed beeld van het langsverband (afb. 35). De gebintplaat die in de lengterichting de verticale gebintstijlen met elkaar verbond was voor de brand nog compleet intact. Typerend voor de oudere boerderijen is dat het houtskelet als geheel van voor naar achter in hoogte enigszins afloopt. Uit meerdere onderzoeken blijkt dat men vanuit 'gewoonte' voor de situering van het woongedeelte de hoogste plek opzocht en de andere delen geleidelijk liet aflopen. Daarmee werd tevens bereikt dat de vulling van de potstal niet boven de vloer van het woonhuis uit kwam. Uit de opeenvolging van de traveematen kunnen we het een en ander aflezen. De posities van de gebintstijlen komt overeen met de locaties die

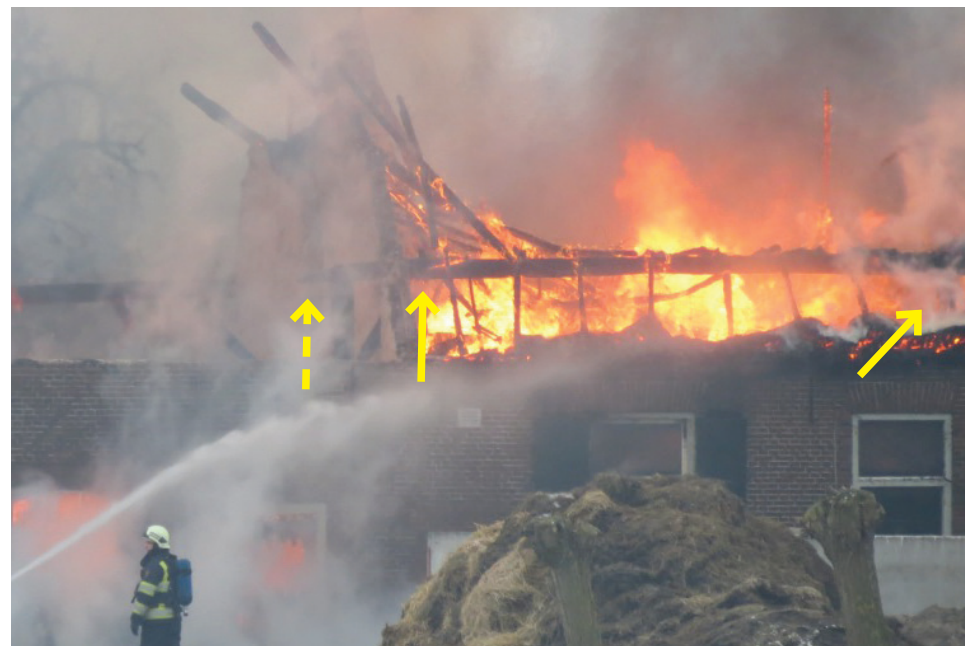
36. De pijl geeft een las met wig aan. Links van de muur een tweede las (gestippelde pijl). Ook is te zien dat de brandmuur tegen het rookkanaal aangebouwd is. De diagonale pijl geeft de gebintstijl in het woonhuis aan. Brabants Centrum, Ad Ligtenberg.

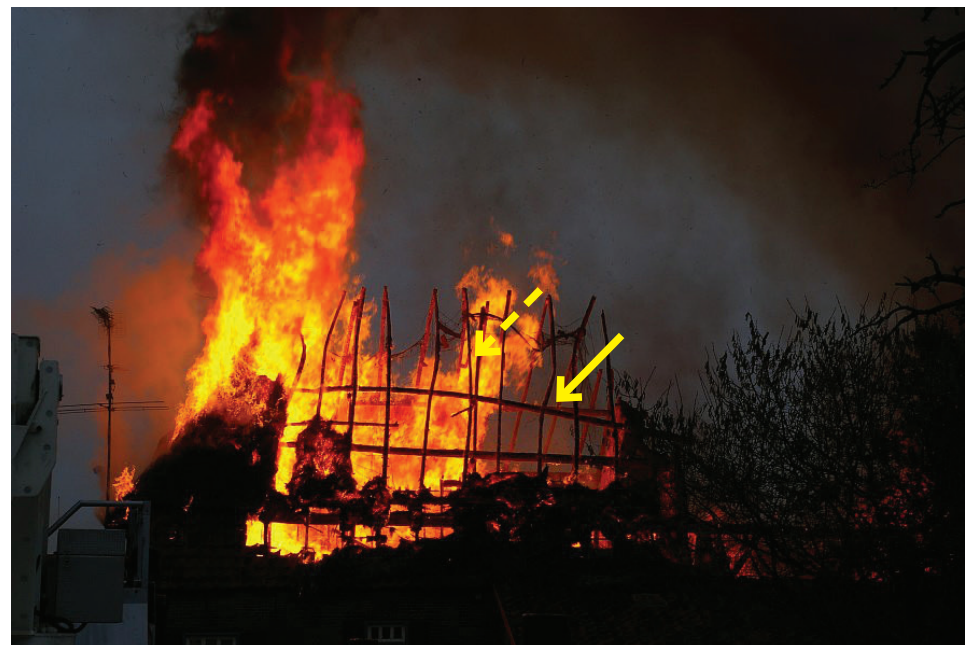
37. De gekoppelde daksporen met horizontale hanebalken (gestippelde pijl) werden naast de oude langsplaat ondersteund door flieren (gele pijl).

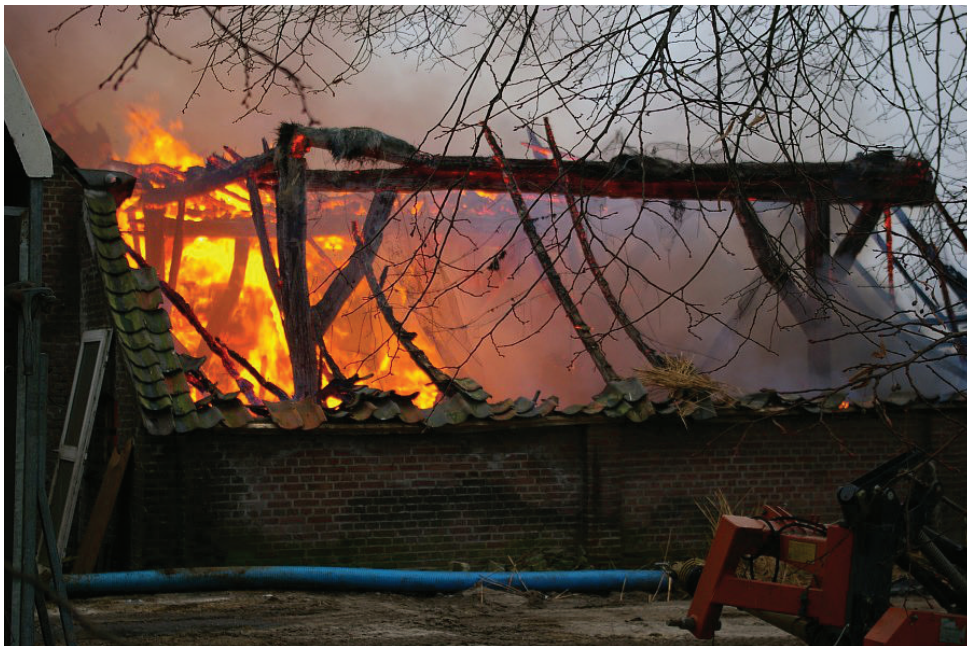
38. Door het ingevallen dak van het schuurgedeelte is het hergebruikte Vlaamse gebint totaal te zien. Brabants Centrum / Gerard Schalkx

Een zelfde kapconstructie rustte ook op het gebint ten oosten van de 'deel'. Zweers herinnert deze zoals deze ook op foto 38 afgebeeld is. Dit was kennelijk een hergebruikt deel van het gebint van de Vlaamse schuur. Dit moet dan de Vlaamse schuur zijn die we herkennen op het minuutplan en de kadastrale kaarten tot 1892. Zoals bij meerdere Oost-Brabantse en Limburgse hallehuis-boerderijen het geval is geweest is dus ook bij Goorestraat 1 de langgestrekte vorm ontstaan uit het aan een bestaand bouwvolume toevoegen van bijgebouwen. Het gebouwtype van de meerledige hoeve maakte hierdoor plaats voor een grote lange hoeve met kleinere bijgebouwen.

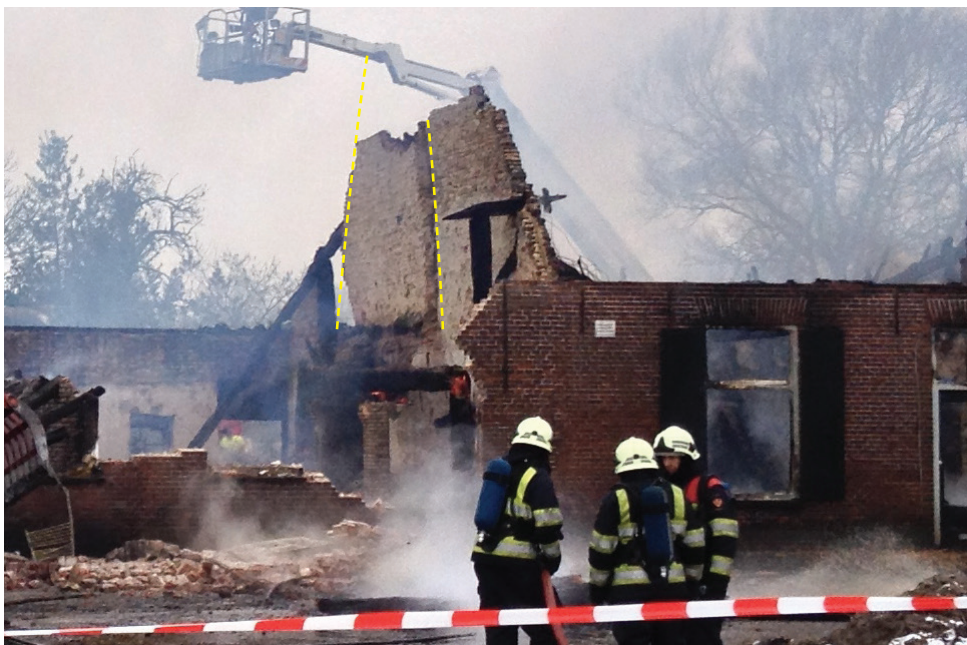
39. Tegen de brandmuur zijn de laatste resten van het gebint te zien. Rechtsboven steekt de langsplaat door de brandmuur. Het rookkanaal van de schouw is afzonderlijk leesbaar in de brandmuur (gele stippellijn).

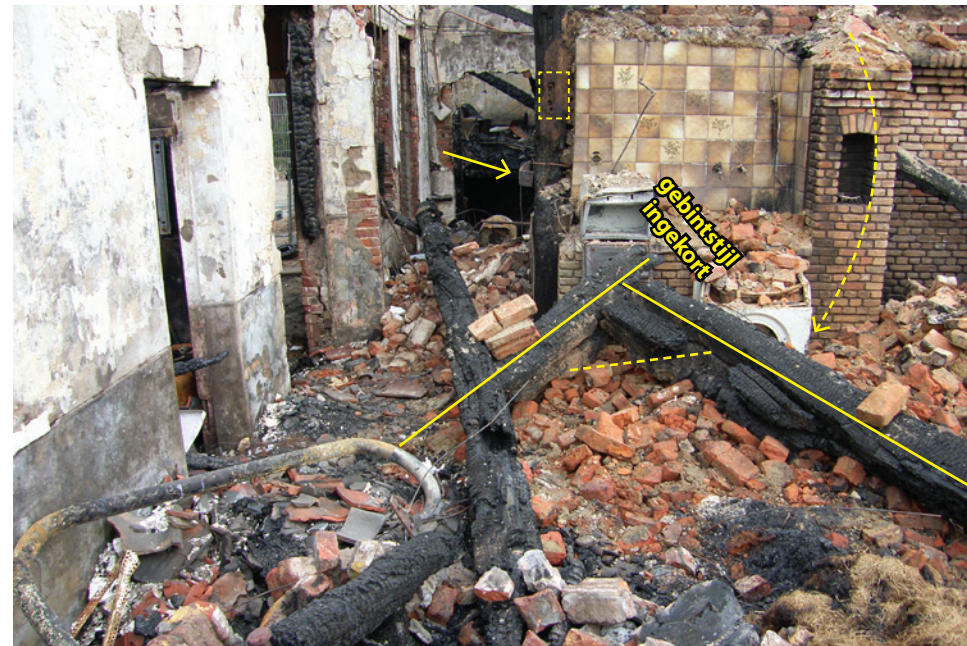
41. Het voorgeplaatste lage gebint na destructie. In de muur het gebint op stramien 3. Daarin zijn de stalen strip te zien waarmee beide gebinten aan elkaar verbonden waren. In het aangeduide vierkant is het bouwspoor aangemerkt dat duidt op een horizontale koppelbalk. D. Bol

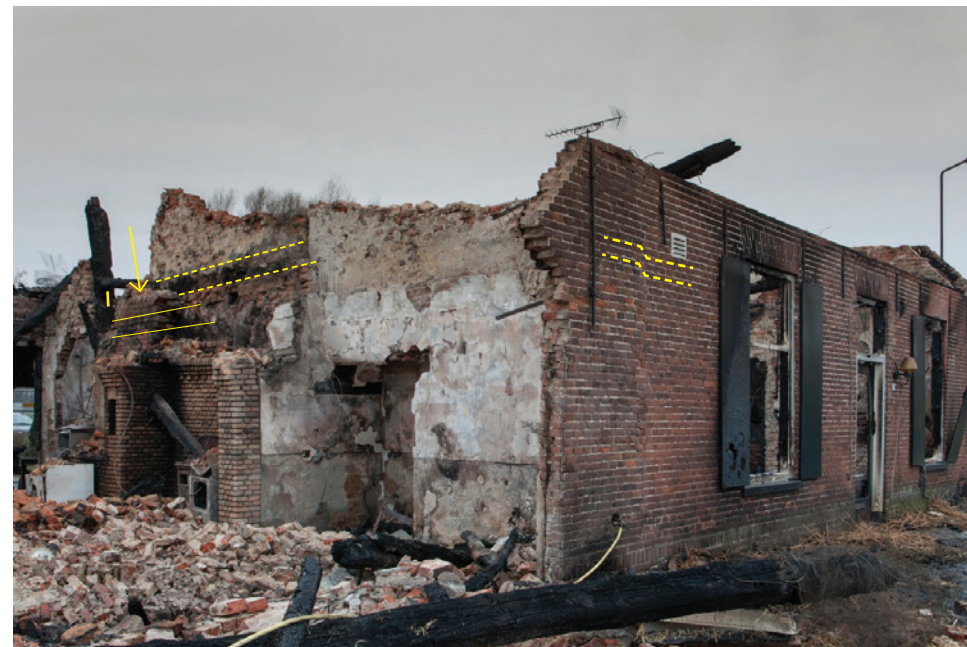
42. De noordzijde van het woonhuis na de brand. Links de posities van de dubbele balk. De 'stroomlaag' bij de pijl geeft aan dat er onder een balk gemetseld is. Rechts de aansluiting van de stal- en woonhuisgevels. F. Roefs

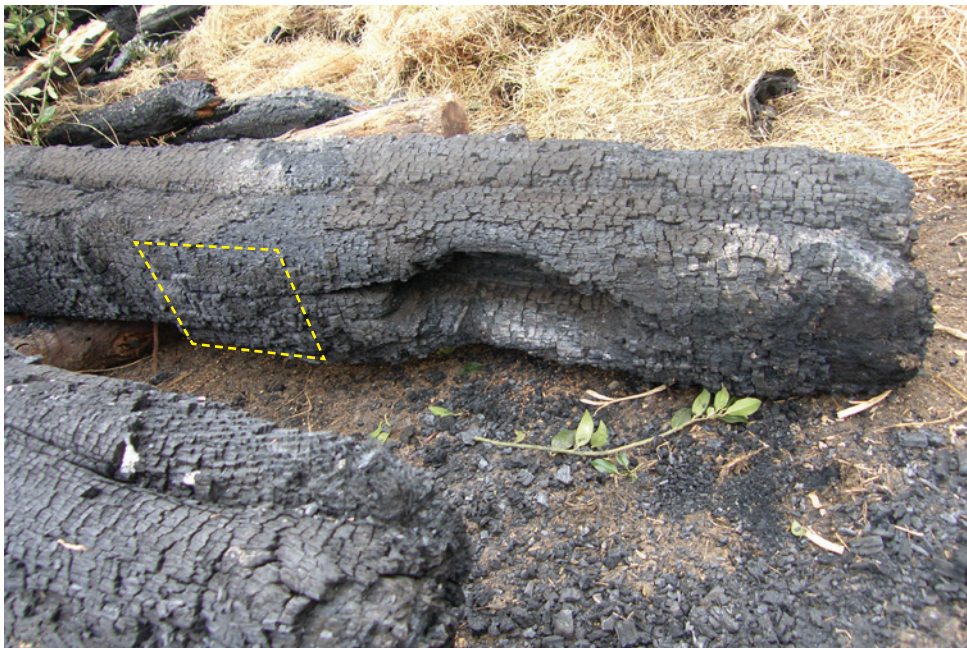
43. Aan de verzwaaring bij het uiteinde van de balken zijn de oude sleutelstukken te herkennen. Het gat was de verbinding met de korbeel. het bewerkte gedeelte moet gezeten hebben ter plaatse vande aanduiding in geel. D. Bol

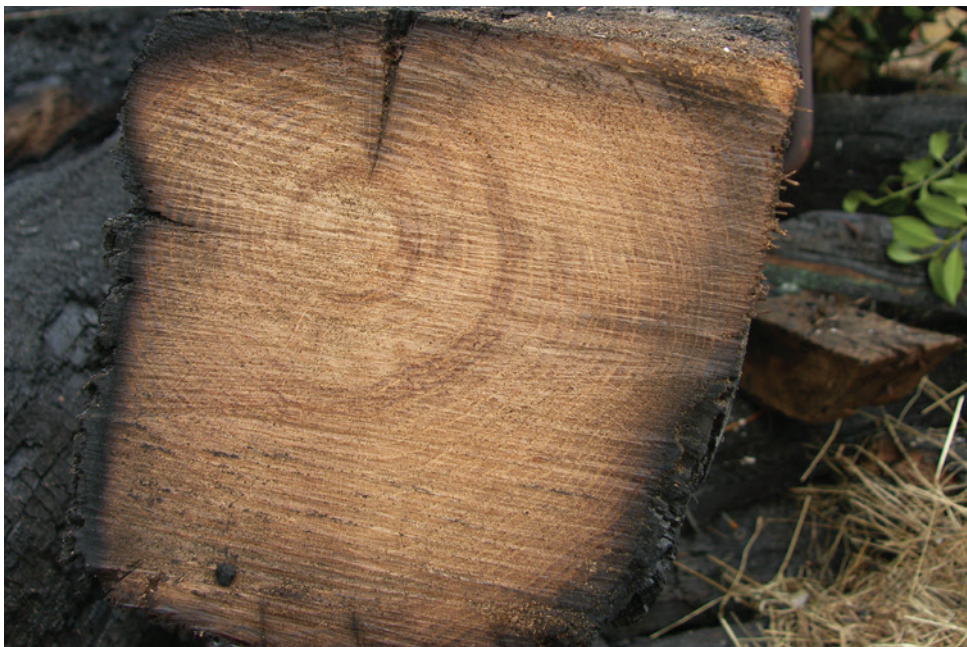
44. De doorgezaagde balk toont de jaarringen van de boom waaruit deze gehaald is. Het voor onderzoek verzamelde restant bleek onvoldoende geschikt voor een jaarringenonderzoek. D. Bol

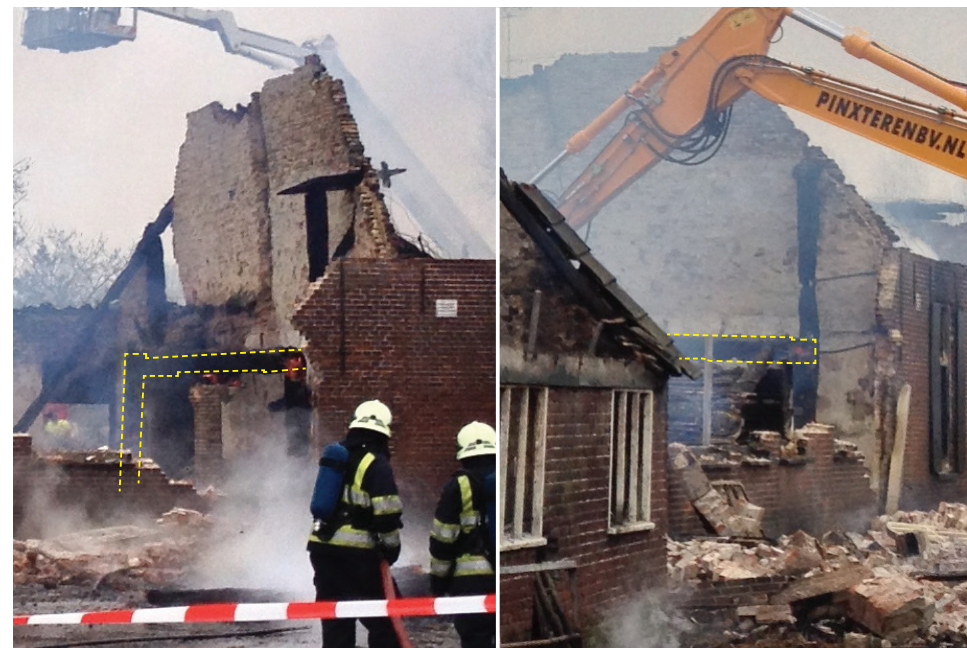
48. Twee zichten op de twee gebinten op stramien 3. Op de rechter foto zien we de koppeling door ankers met de buitenmuur. Van de laag geplaatste balk (stippellijn) is de pen te zien waarmee de balk aan een gebintstijl bevestigd is geweest. Die gebintstijl is niet meer aanwezig.

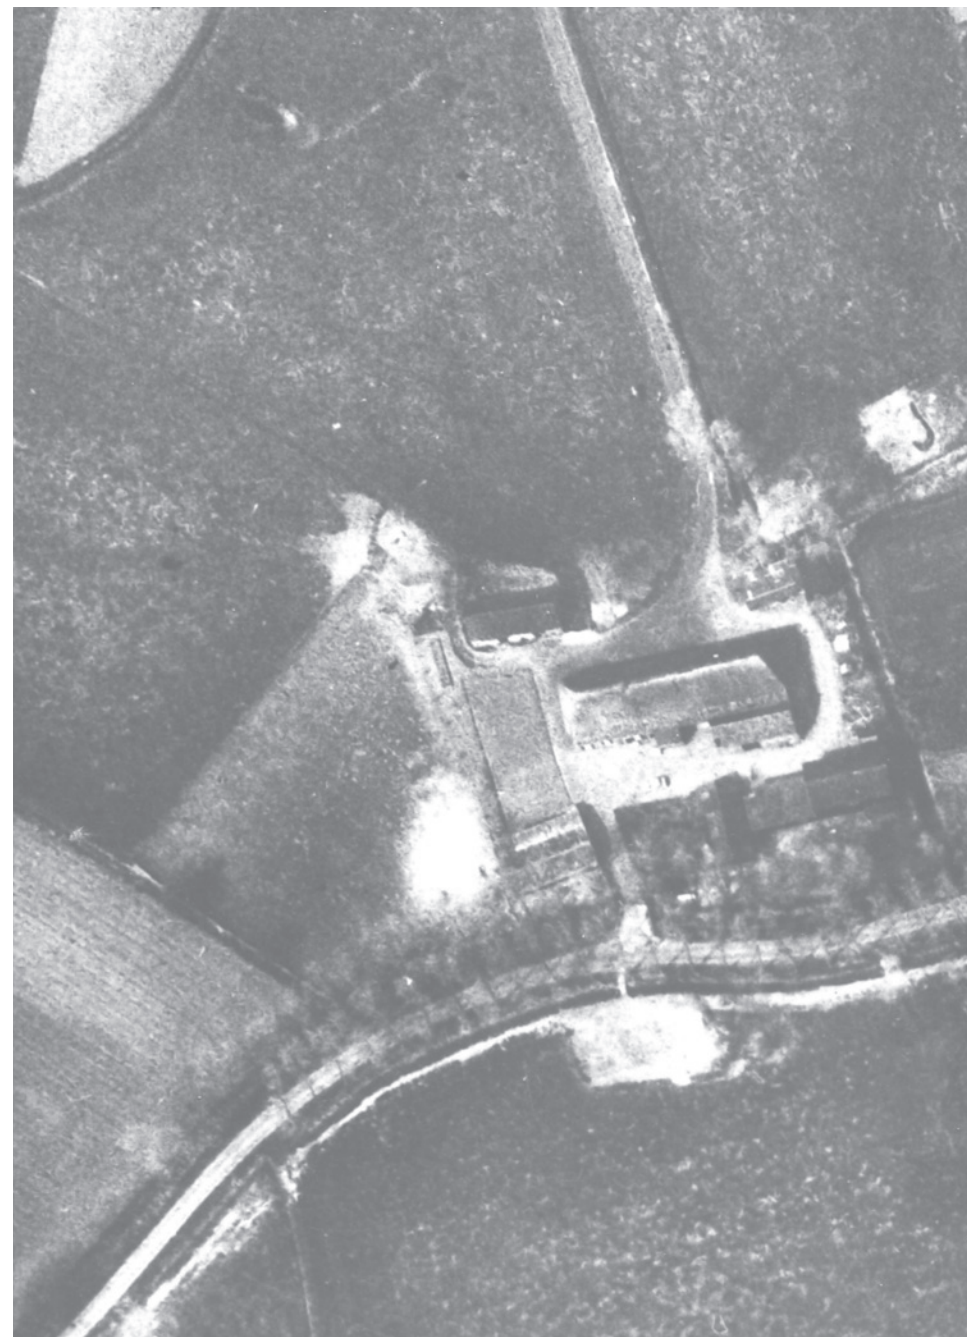
50. Luchtfoto van Goorestraat 1 in 1976.

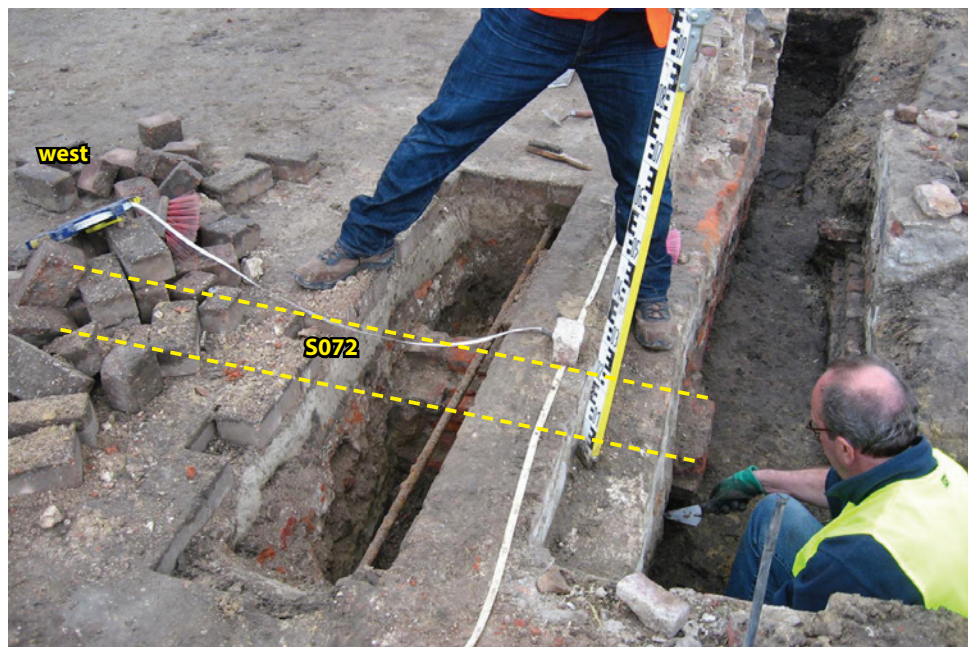
51. De muur haaks op de westmuur die dus deel uit heeft gemaakt van de 'aanbouw'. Hierop is ook te zien dat de westmuur gekromd is. Heemkunde Boxtel 2015.

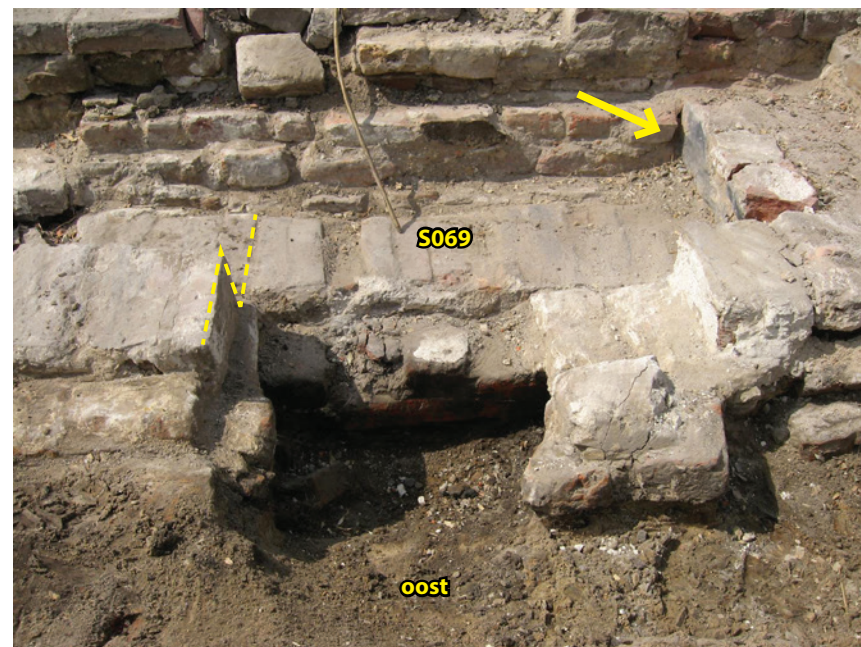
53. De doorgang (S069) met stenen rollagen / dorpels door muur S020. De gele pijl geeft het blauwe stucwerk in de doorgang weer. Heemkunde Boxtel 2015.

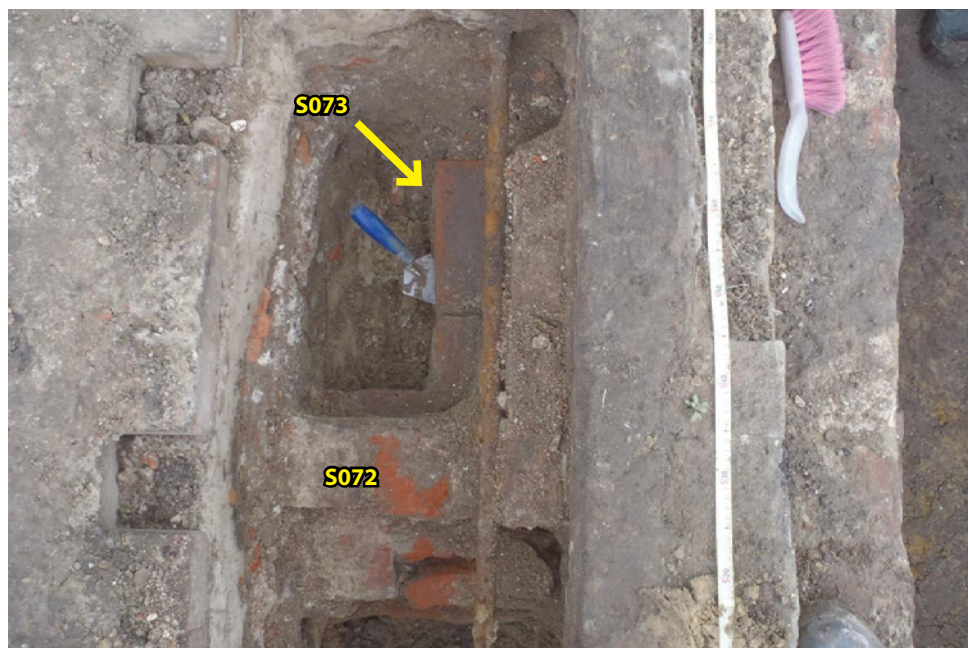
52. In de hoek van de westmuur en dwarsmuur S072 zijn fragmenten van een tegelvloer (plavuizen) gevonden. Heemkunde Boxtel 2015.

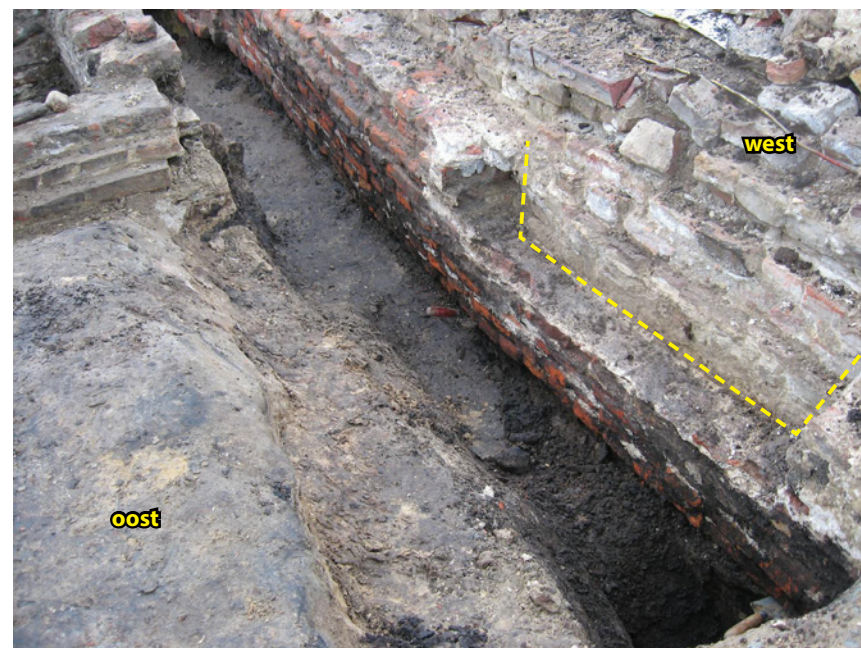
54. De doorgang (S069) door muur S020 na het verwijderen van de stenen rollagen. De muur is deels als fundering gebruikt voor de westmuur uit 1892. Heemkunde Boxtel 2015.

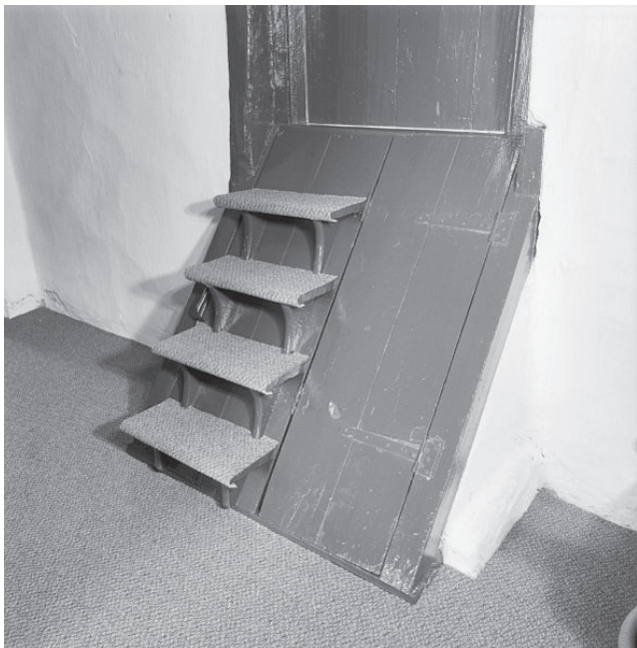
56. Kelderluik met daarop de trap naar de opkamer in een boerderij in Everdingen. RCE.

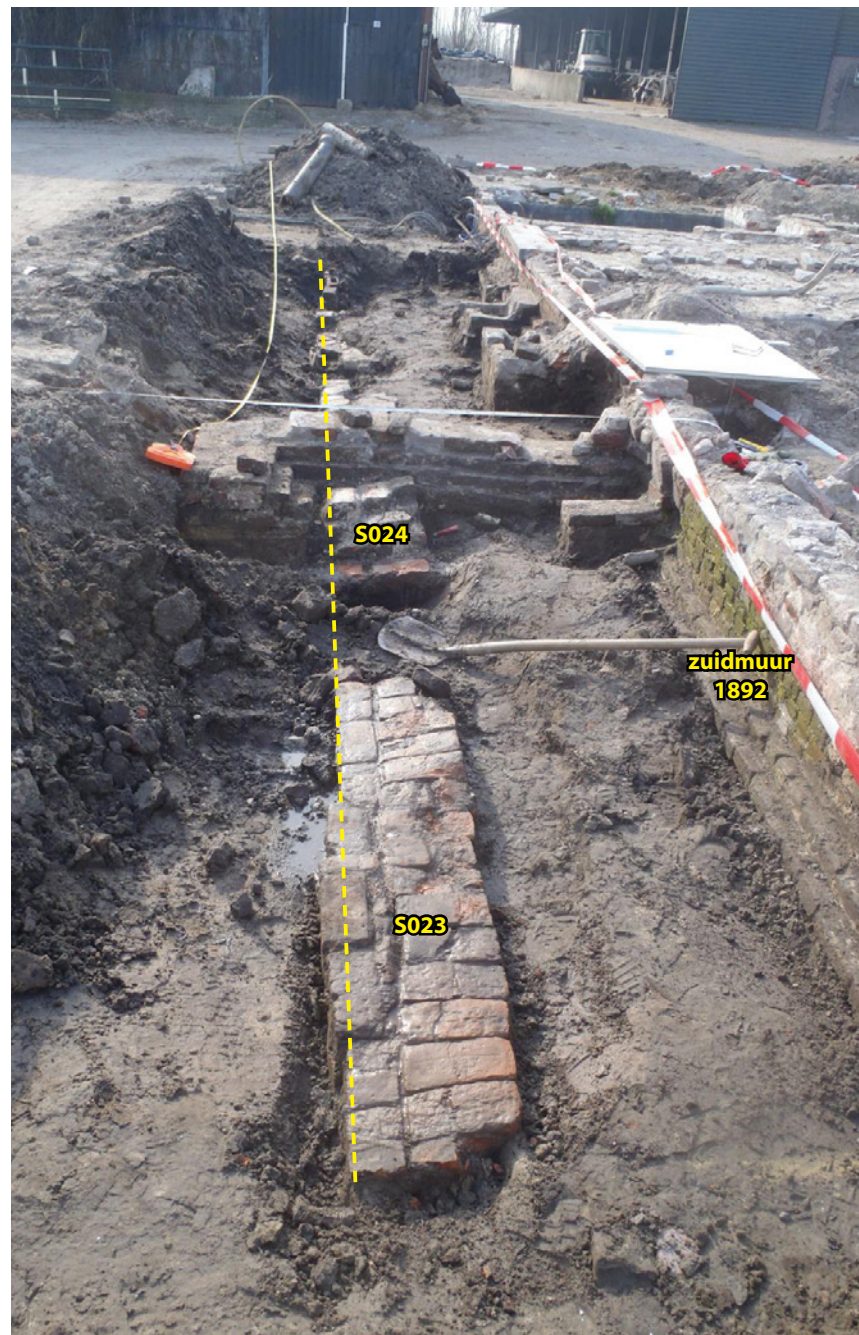
58. Ten zuiden van de zuidmuur zijn de oudere funderingen gevonden. De muur lijkt naar buiten te zijn gekanteld. Door het perspectief in de foto is de verdraaiing t.o.v. de laatste zuidmuur niet goed te zien. Heemkunde Boxtel 2015.

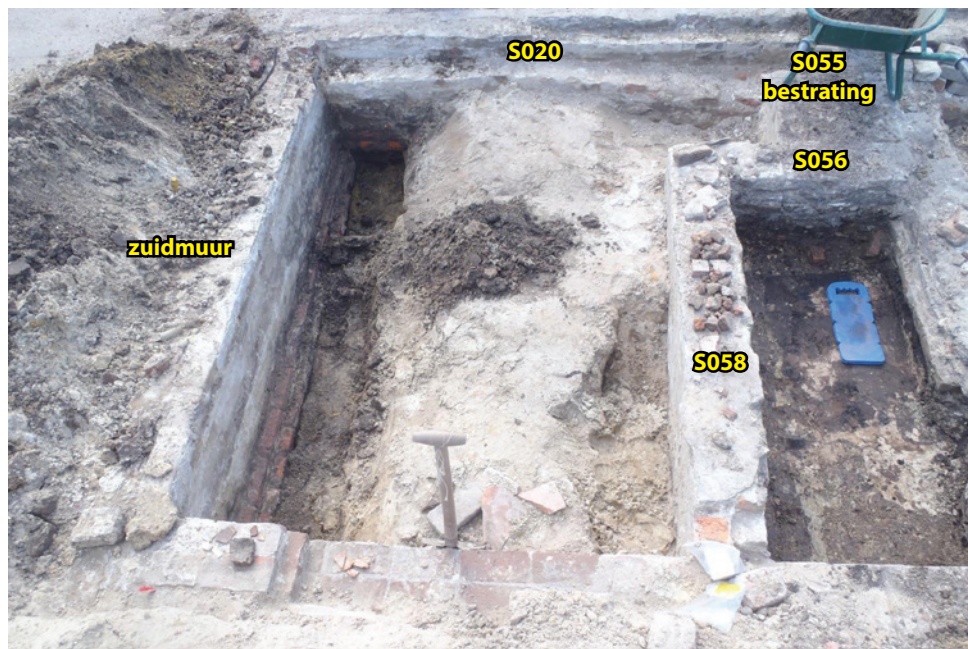
59. De kleine muurtjes (S056-58) zorgen nog altijd voor een raadsel. De muren zijn door een situering waarbij de ene fundering de andere kruist vermoedelijk van de verbouwing uit 1892. De functie is onduidelijk. Heemkunde Boxtel 2015.

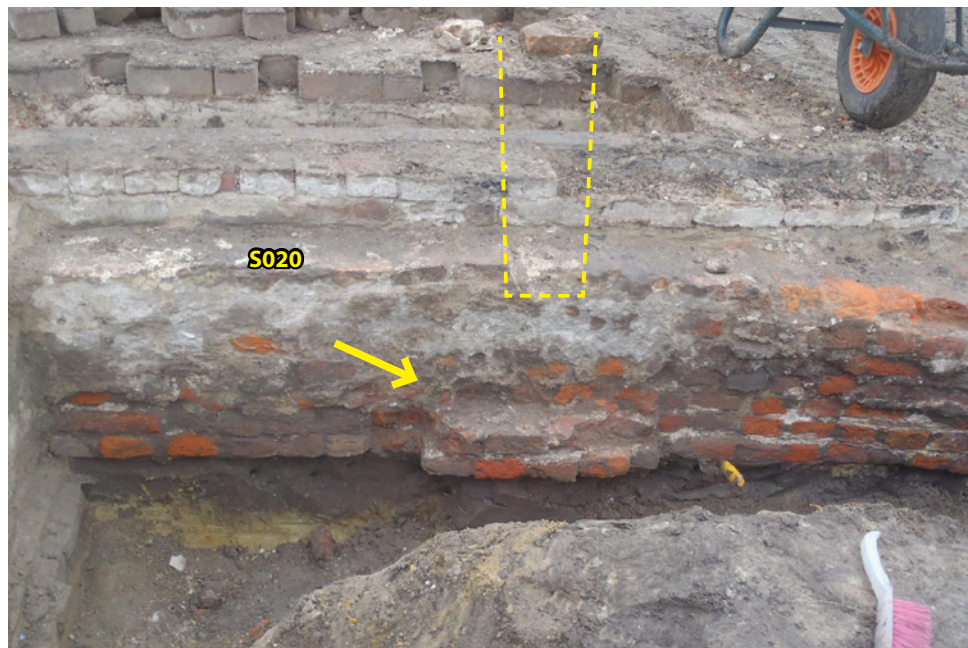
60. In de verzwaring in de westmuur is mogelijk een poer als fundering van een gebintstijl (gele lijnen) af te lezen. Heemkunde Boxtel 2015.

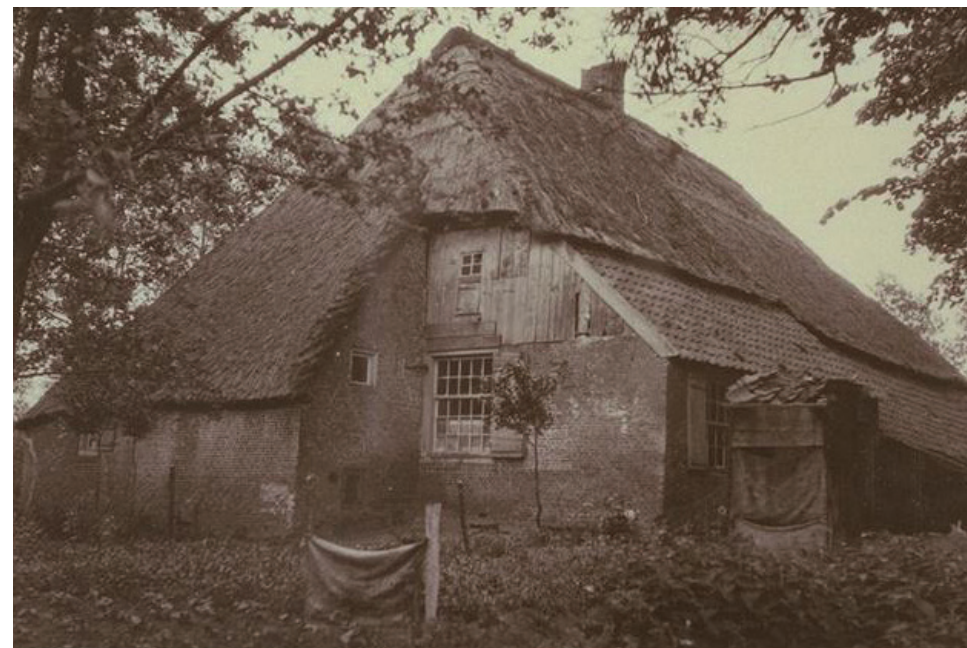
60 a. 'Te slopen ruïne' van een hoekboerderij in St. Michielsgestel. Exacte locatie ten tijde van dit onderzoek onbekend. C.J. van der Heijden, Brabant Collectie.

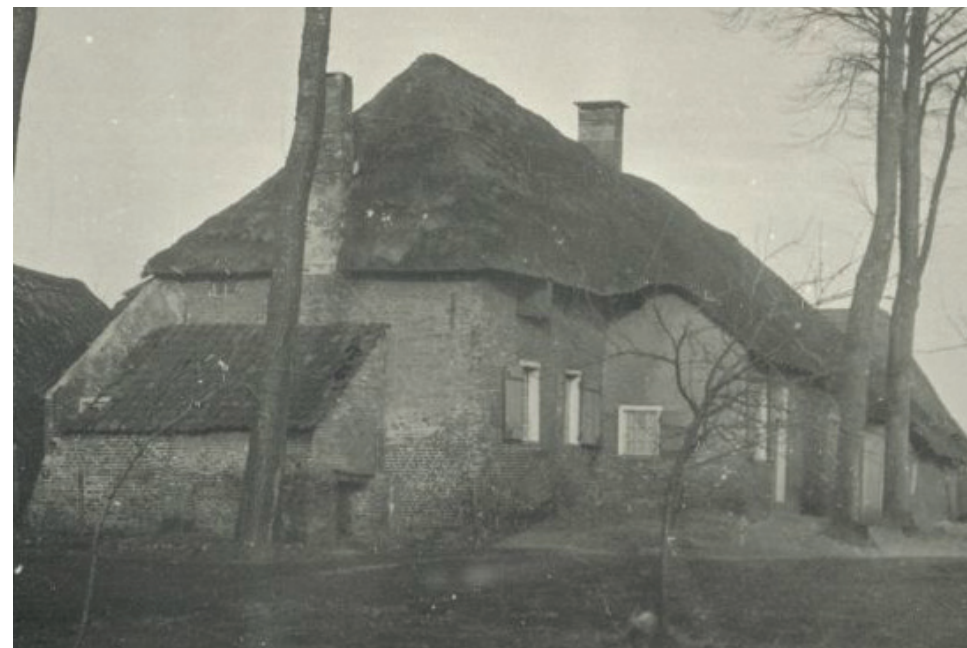
60 b. Het uiterlijk van hoeve 'De Putakker' Loonsebaan 1, Helvoirt voor de restauratie. C.J. van der Heijden, Brabant Collectie.

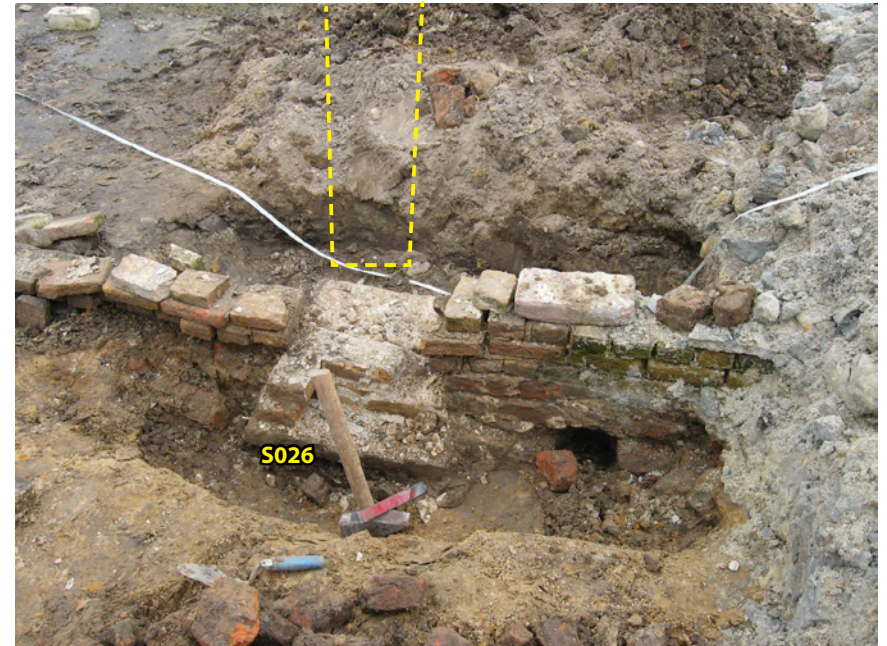
61. Van verschillende poeren in het bedrijfsgebouwtje zijn de poeren onderzocht. Heemkunde Boxtel 2015.

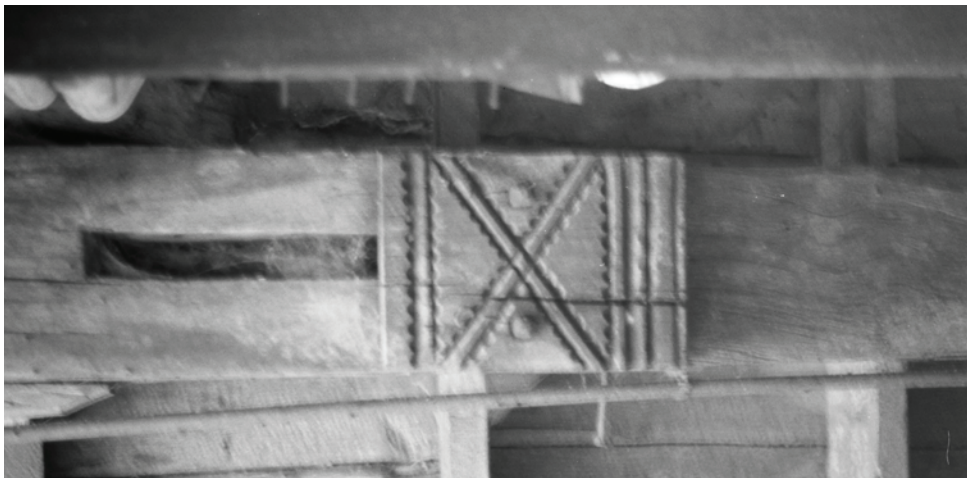
63. Bewerkt 'los' sleutelstuk met gesmede of 'taai' nagels, Goorestraat 1. BHIC

29 Wanneer balken zijn opgelegd in stenen muren worden de sleutelstukken van de beste kwaliteit hout gemaakt zodat ze, wanneer de balkkoppen inrotten door inwatering, meehelpen de constructie (de oplegging) stabiel te houden. notitie: D. Zweers

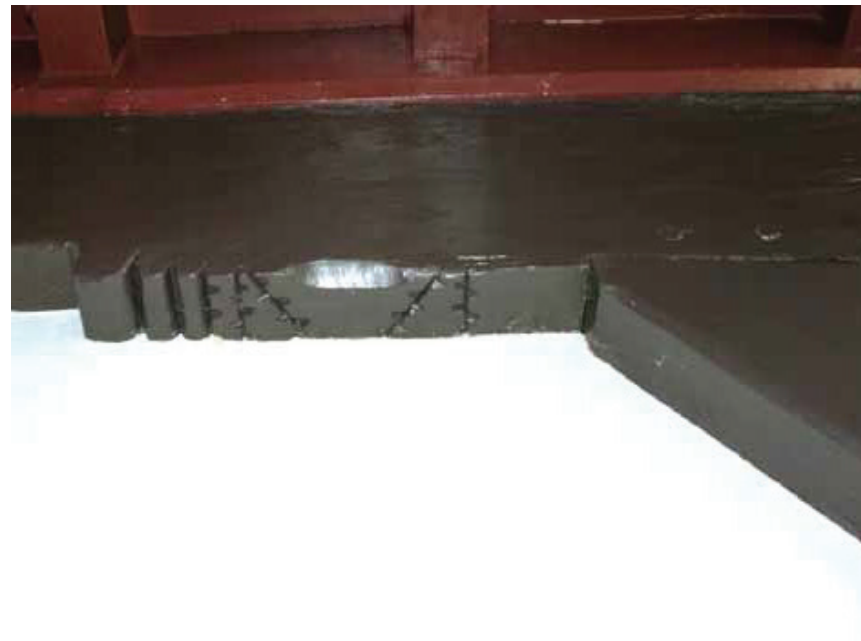
67. Sleutelstuk uit de woonruimte van het Groot Duifhuis (1556), Hoeverdreef 2, Liempde. Mark Bimmel

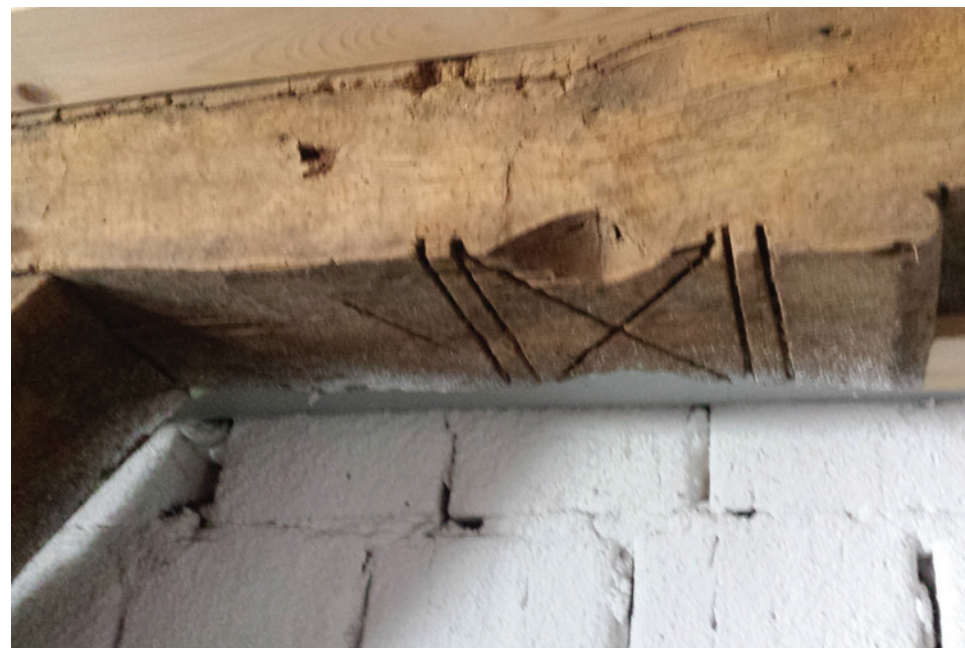
69. Detail van moerbalk met sleutelstuk uit boerderij Hoolstraat 12, Nuland (1593 dendrochronologisch onderzoek), P. Schamp / J. Bertens 2015

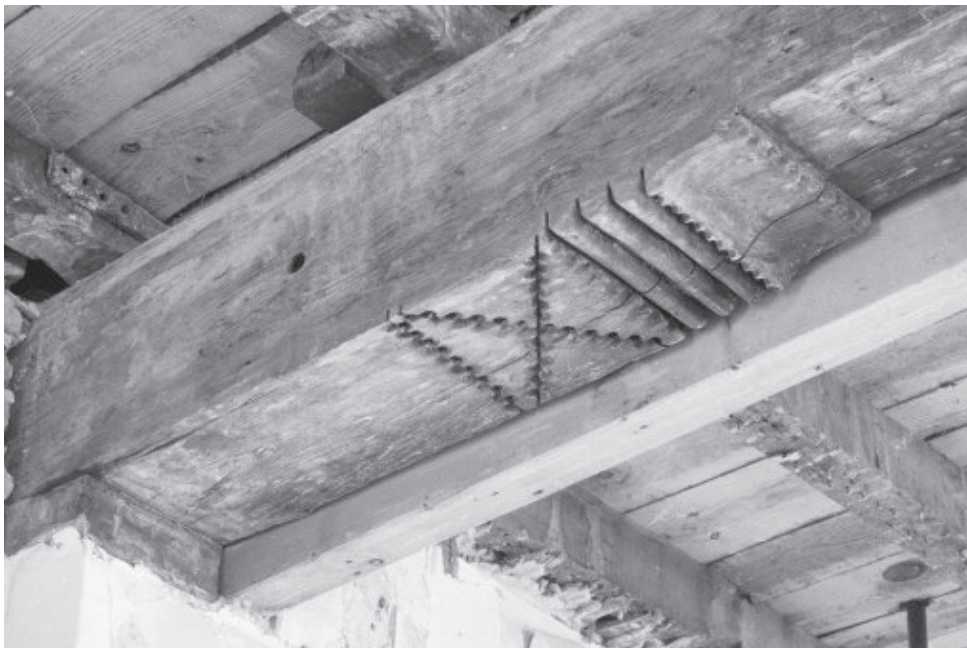
71. De Raaij, Baarlo (1611-1623) Napoleonsbaan Zuid 26. RCE, T v.d. Wal 2001

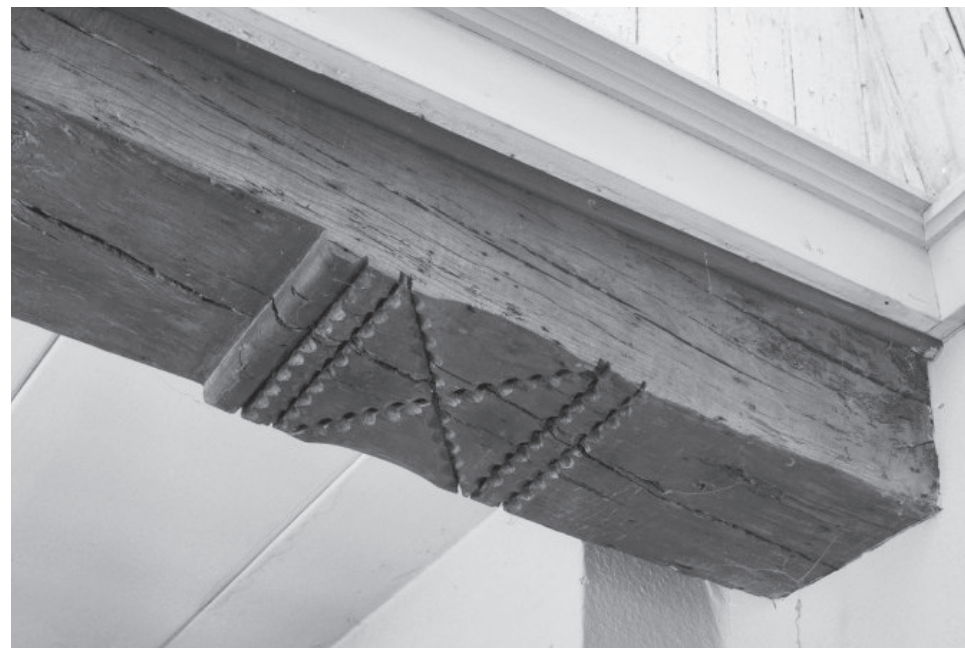
73. Verwersstraat 37 's-Hertogenbosch (1603). RCE, T v.d. Wal 2001
