# Bouwhistorisch onderzoek: Goorestraat 1, Boxtel

31-12-2015

Object: Kartuizerhoeve,  
 Adres: Goorestraat 1  
 5283 RD Bodelmonde  
 Gebruik/beheer: afgebrand / gesloopt

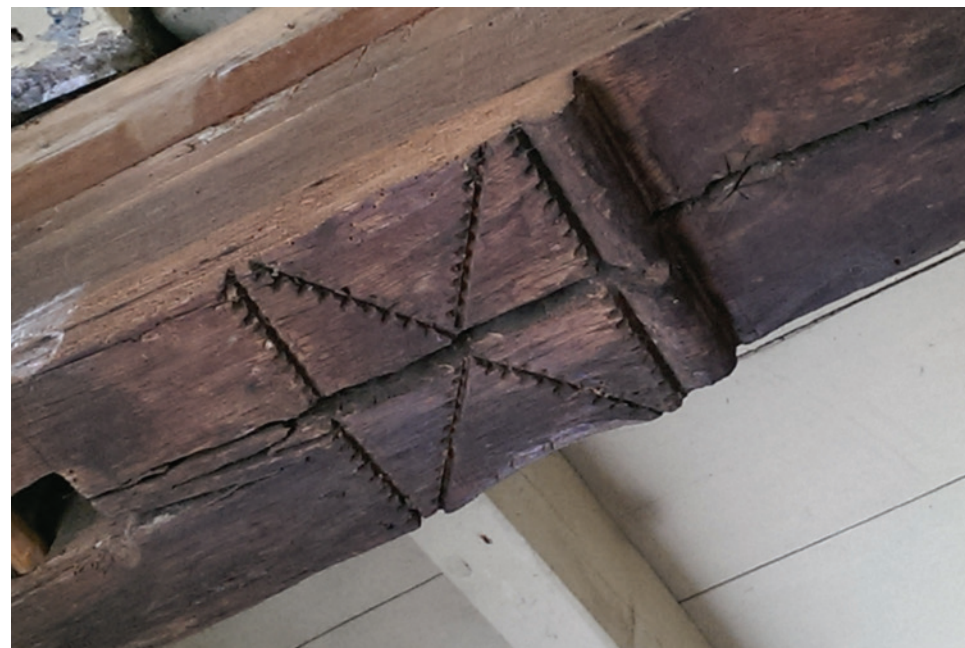
74. Den Eijngel Lennisheuvel 93, Boxtel (ongedateerd). JvL 2015

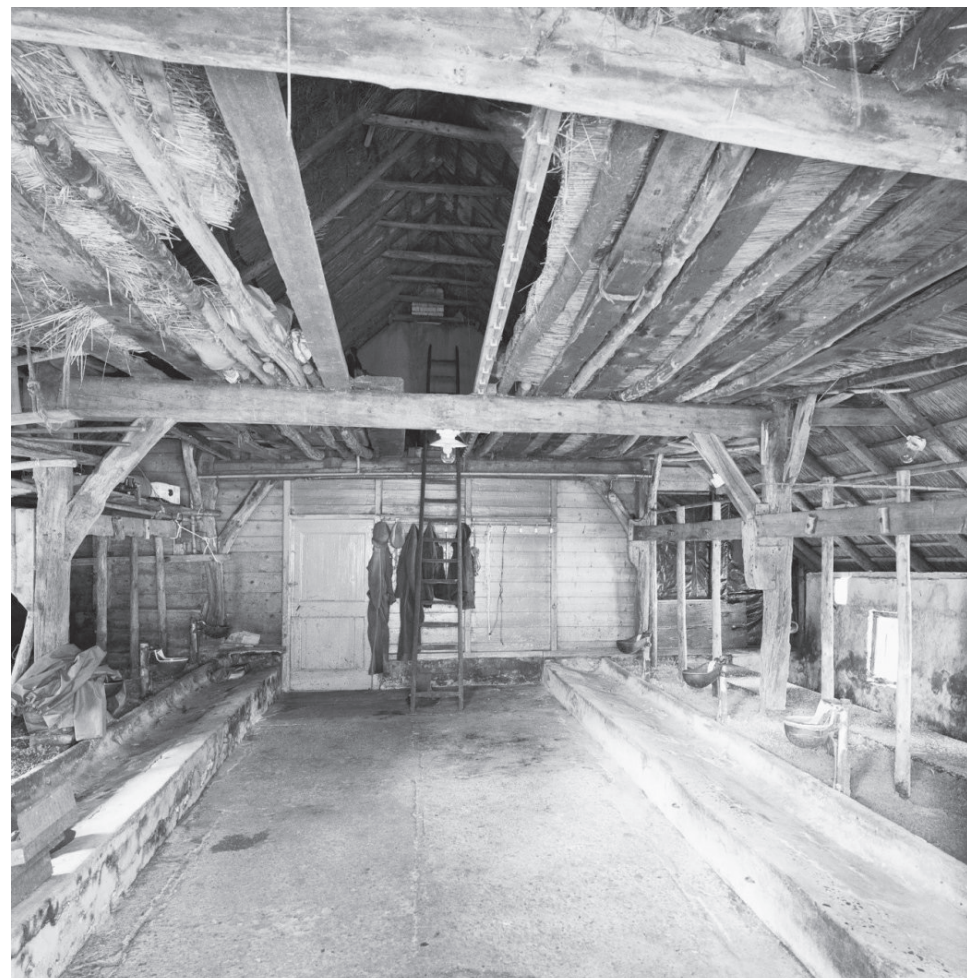
76. Interieur van de middenlangsdeel van een hallenhuisboerderij in Zwartsluis. De koeien stonden in de lagere zijbeuken (1997). P 50 Monumenten in Nederland. Overijssel, R. Stenvert e.a. 1998 RCE.
